FICHA DE CAMPO

**PT\_D1\_ALTODASERRA\_179\_DSS\_PG\_TB\_\_45**

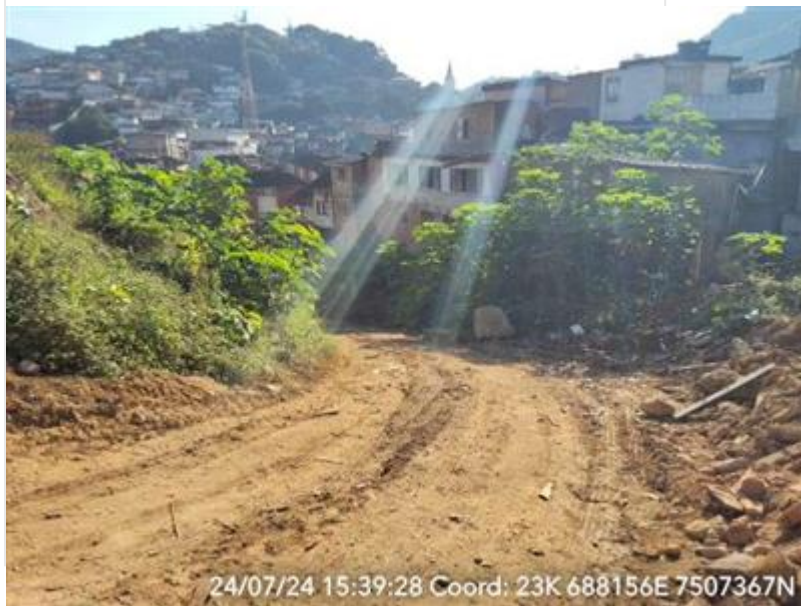
Foto1

**Escombros**
