FICHA DE CAMPO

**PT\_D1\_ALTODASERRA\_179\_DSS\_PG\_TB\_\_50**

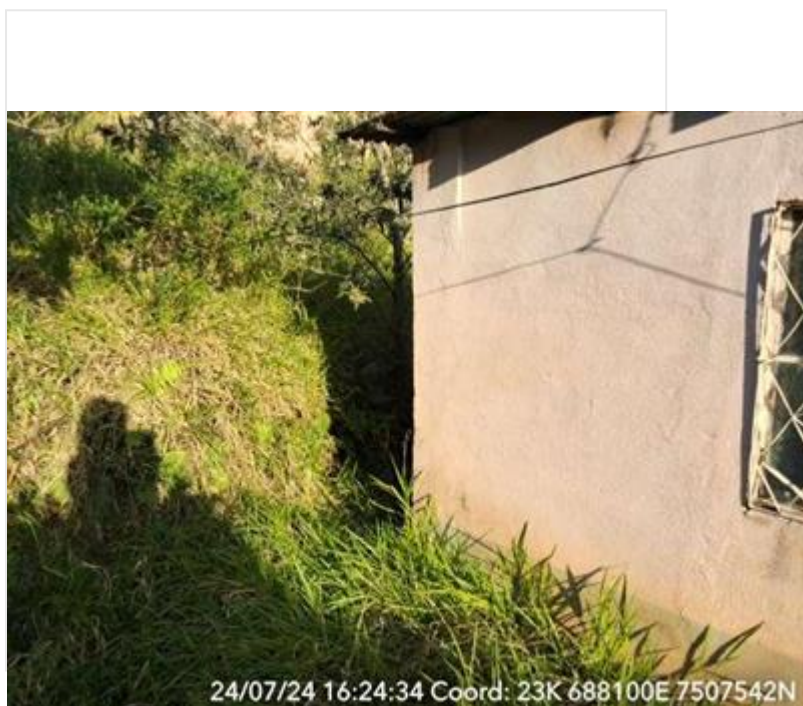
Foto1

**À montante: muro de concreto armado estaqueado e biomanta. No talude lateral, que suporta a casa: solo grampeado com face verde.**

**Talude à montante da casa.**
