# Thalweg Tecnologia e Serviços de Geotecnia

Cartografia de Risco a Escorregamentos em Encostas  
do Município de Petrópolis

## FICHA DE CAMPO

**PT\_D1\_ALTODASERRA\_179\_DSS\_PG\_TB\_\_52**

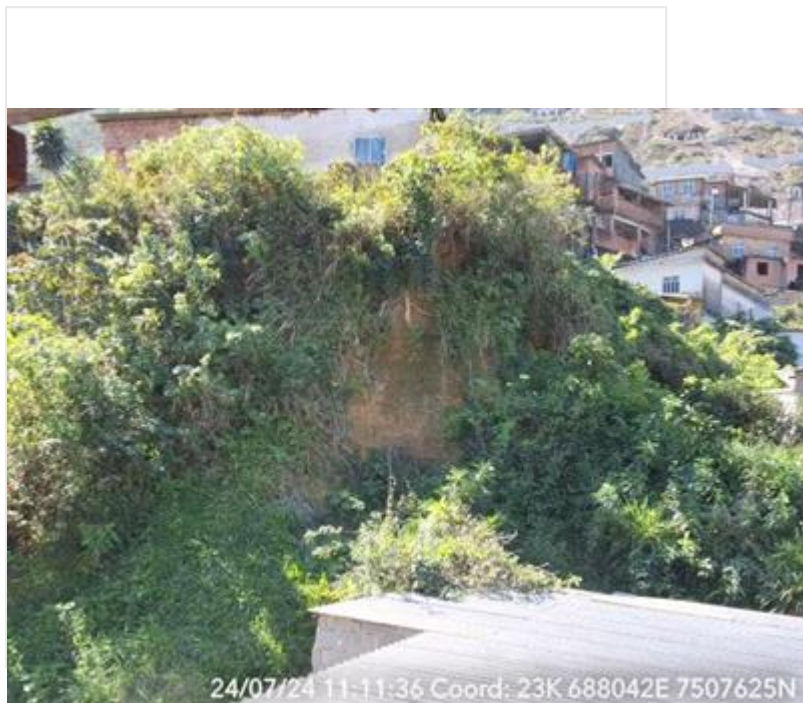
## Foto1

**Recomenda-se a remoção da casa acima do talude com cicatriz, pois a sua carga potencializa o risco de novos deslizamentos (importante destacar que esses podem alcançar um posto de saúde). Solo grampeado na cicatriz. Concreto projetado atrás da casa 1887-2.**

**Cicatriz.**

- **estruturas ancoradas ou atirantadas (solo)**

- **solo grampeado com face "verde"**

- **acerto/suavização do terreno**
- **concreto projetado**
- **desobstrução da drenagem**

- **canaleta**
- **escada hidráulica**
- **caixa de passagem**
- **vigotas estaqueadas**
