FICHA DE CAMPO

**PT\_D1\_ALTODASERRA\_179\_DSS\_PG\_TB\_\_55**

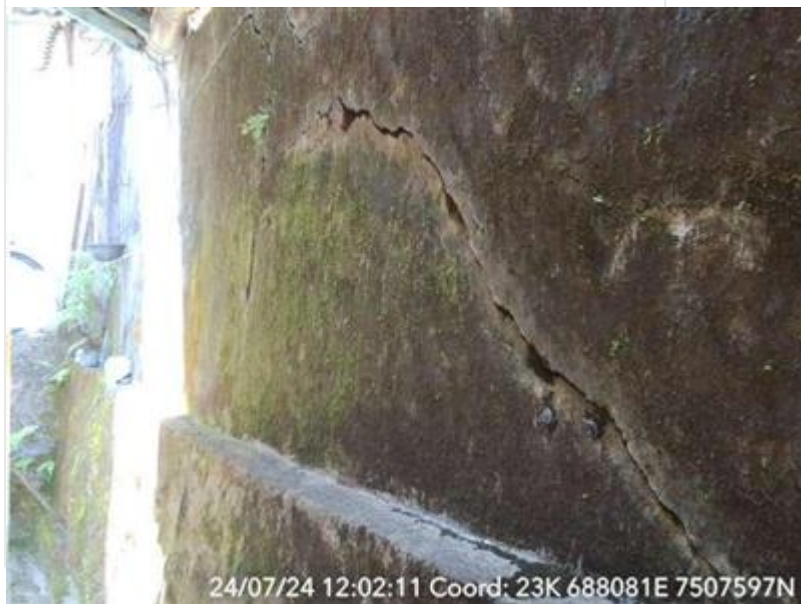
Foto1

**Reconstrução do muro de contenção. Existe uma edificação de 3 pavimentos logo acima, a uma distancia de aprox. 3m do muro que a suporta.**

**Muro de contenção apresenta trincas ao longo da sua extensão. O muro tbm apresenta embarrigamento.**

- **muro de concreto armado estaqueado**

- **desobstrução da drenagem**
- **desobstrução de DHP**
