**Thalweg Tecnologia e Serviços de Geotecnia**  
Cartografia de Risco a Escorregamentos em Encostas  
do Município de Petrópolis

FICHA DE CAMPO

**PT\_D1\_ALTODASERRA\_180\_DSS\_BC\_TS\_\_2**

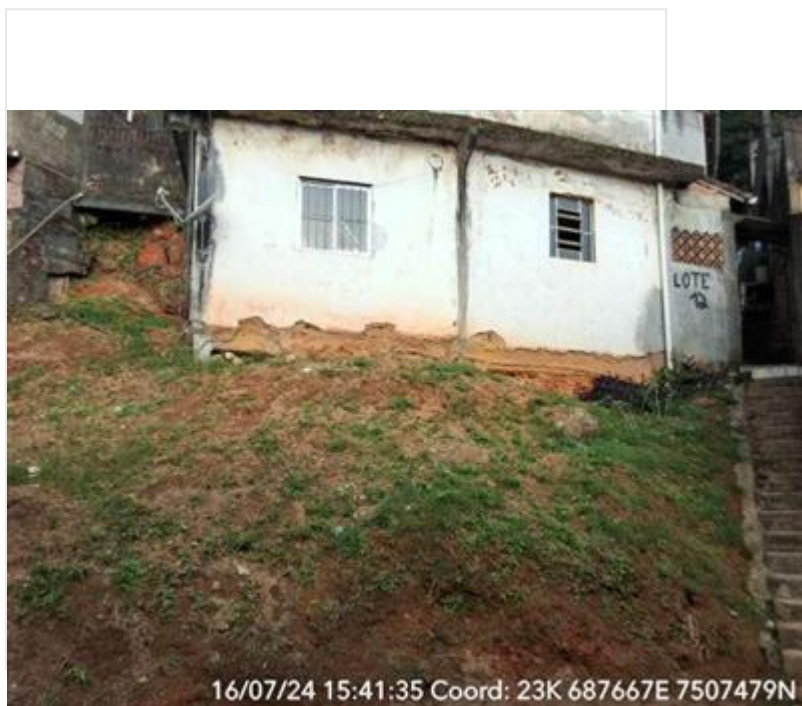
Foto1

**Talude menor**

**No talude menor: muro e concreto projetado. No talude maior: muro na base, solo grampeado para segurar a casa e concreto projetado.**

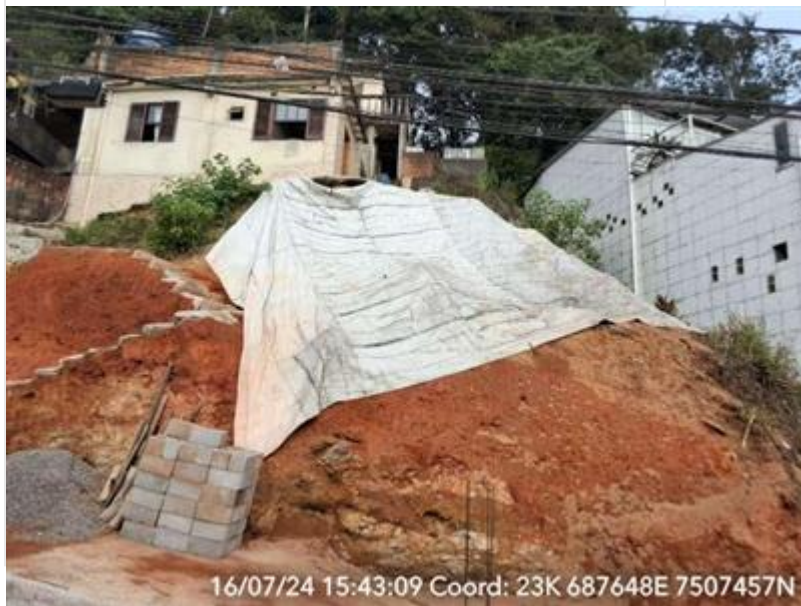
Foto2

**Talude maior**
