FICHA DE CAMPO

**Jul 23, 2024, 10:38:58 AM**

**PT\_D1\_ALTODASERRA\_180\_DSS\_DS\_IR\_\_4**

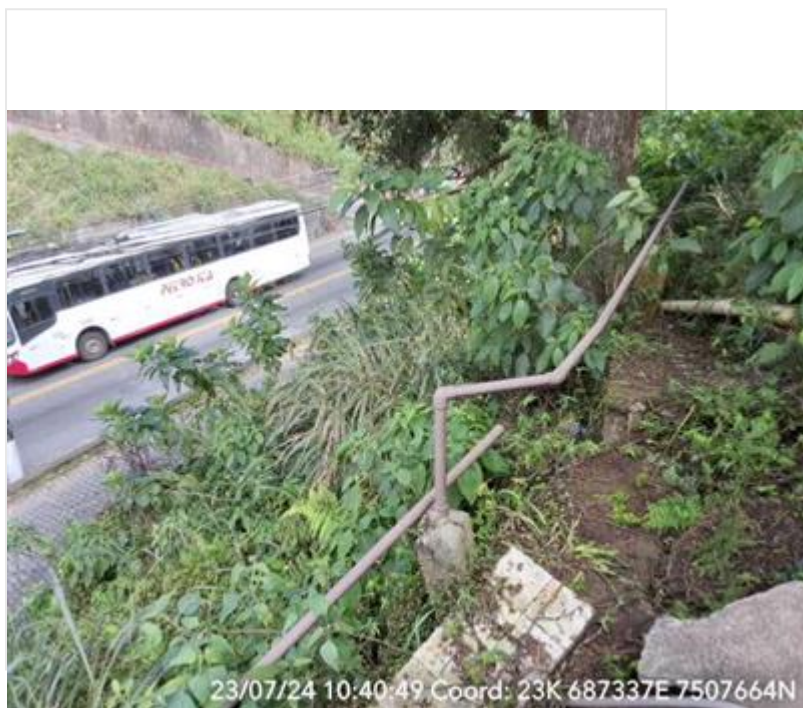
Foto1

**Travessa desabada.**

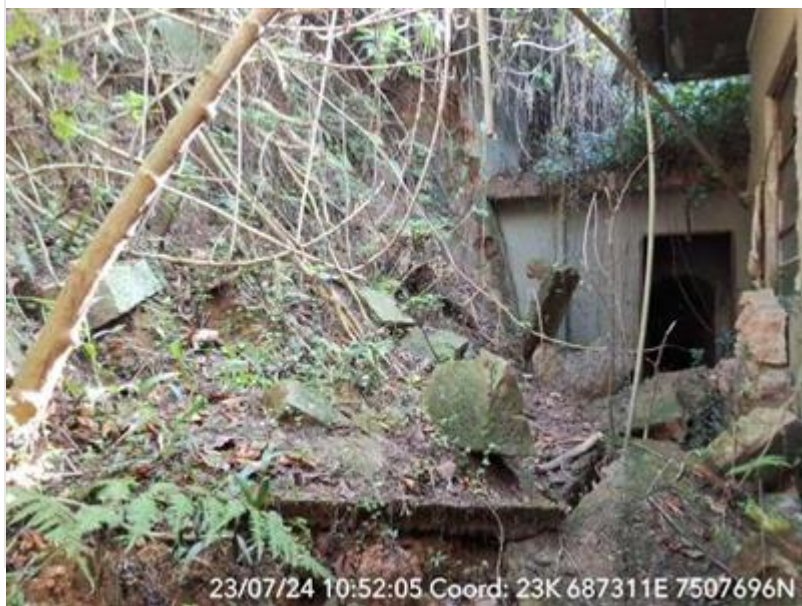
Foto2

**Deslizamento que atingiu o imóvel.**
