FICHA DE CAMPO

**PT\_D1\_ALTODASERRA\_180\_DSS\_MS\_TS\_\_6**

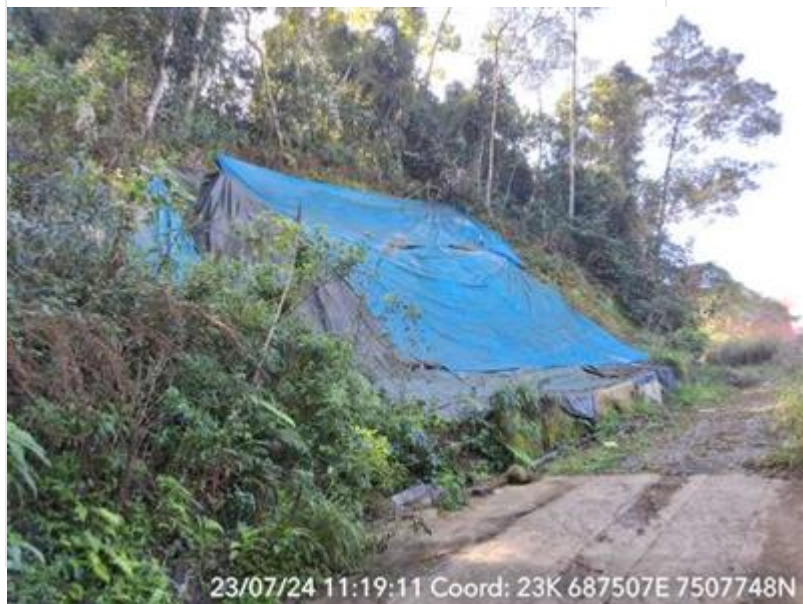
Foto1

**Cicatriz.**

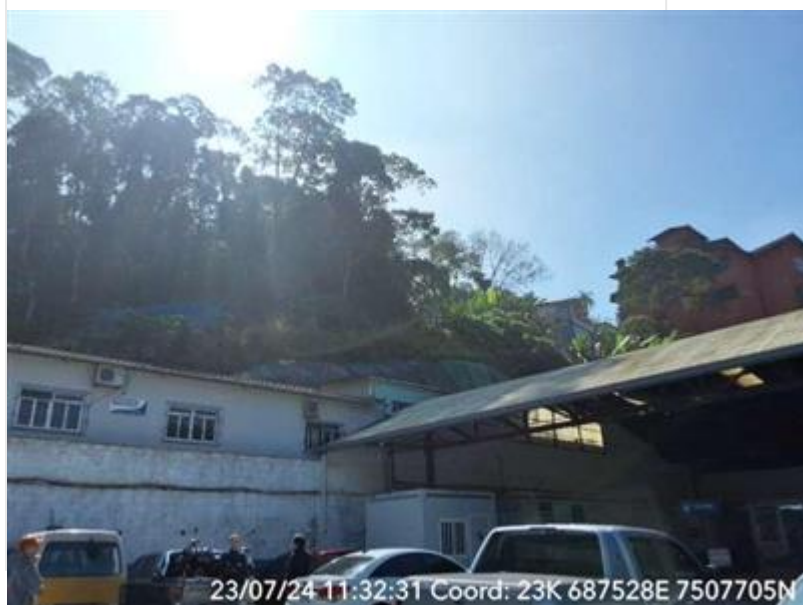
Foto2

**Cicatriz atrás da seguradora.**
