FICHA DE CAMPO

**PT\_D1\_ALTODASERRA\_211\_DSS\_PG\_TB\_\_1**

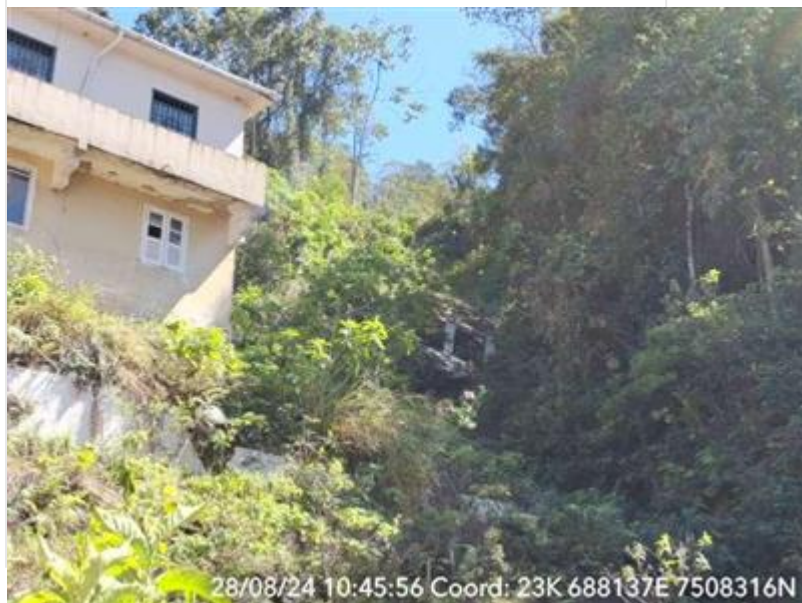
## Foto1

**Região de drenagem, necessita de uma barreira dinâmica para conter blocos.**

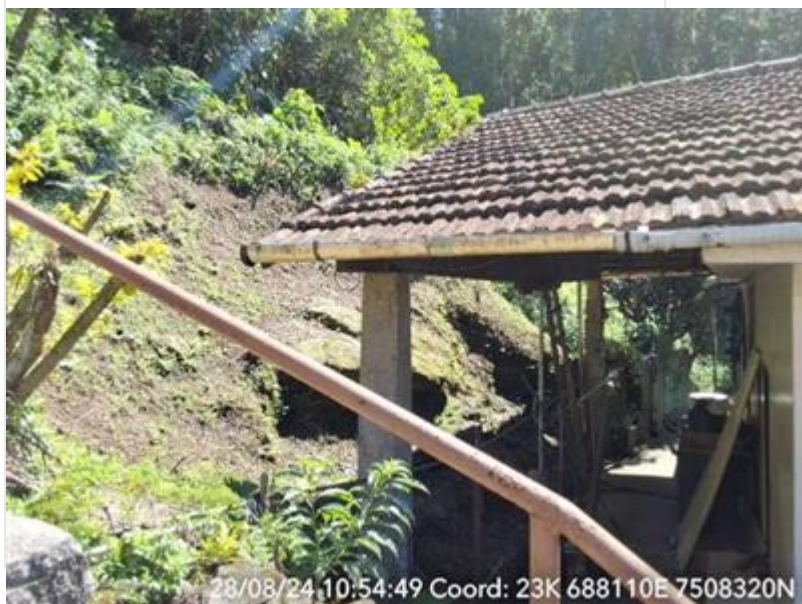
Foto2

**Cortes íngremes com a presença de blocos atrás de moradias.**

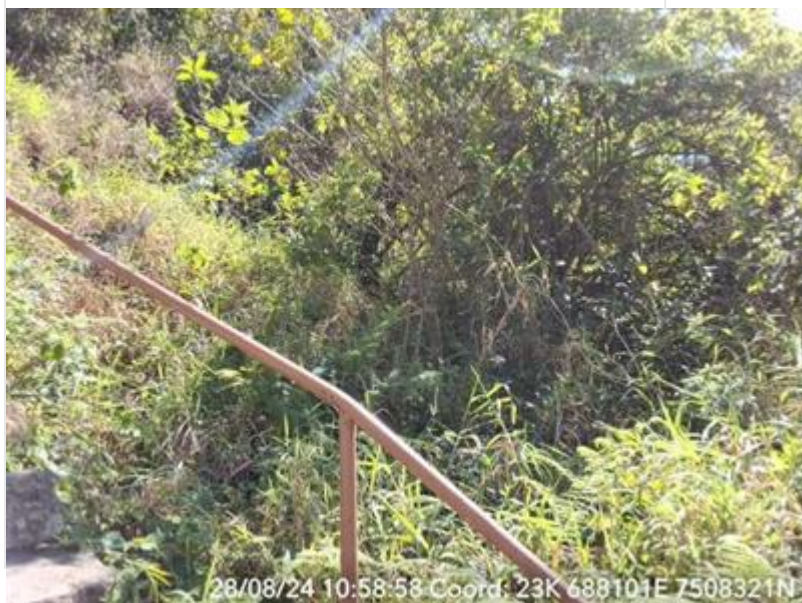
Foto3

**Talude com declividade acentuada e vegetação inclinada.**
