FICHA DE CAMPO

**PT\_D1\_ALTODASERRA\_211\_DSS\_PG\_TB\_\_11**

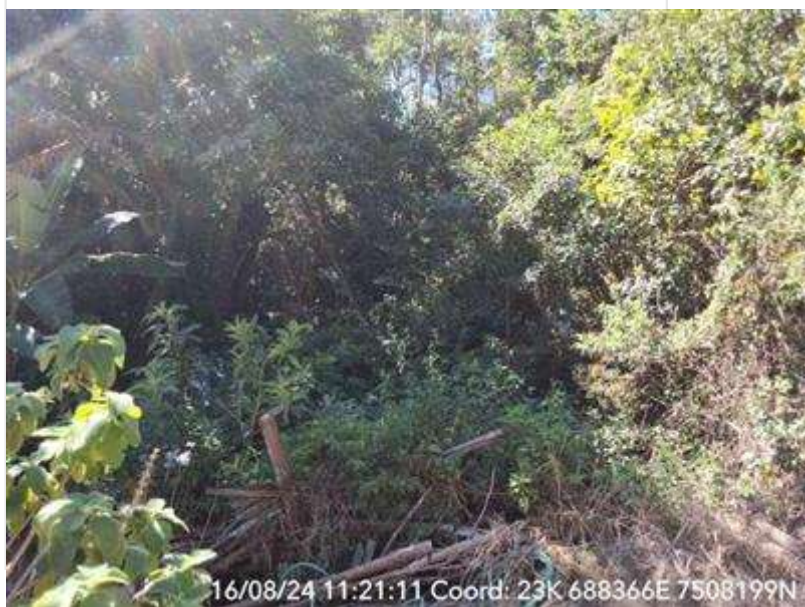
## Foto1

**Construção de muro à jusante do talude (onde já havia um muro) e reconstrução do muro à montante das outras moradias. O polígono apresenta regiões com erosão, além da cicatriz. Recomenda-se um estudo para verificar a presença de trincas nessas regiões, que podem causar novos deslizamentos. Drenagem em todo o polígono.**

**Local atingido pelo deslizamento.**
