FICHA DE CAMPO

**PT\_D1\_ALTODASERRA\_211\_DSS\_PG\_TB\_\_12**

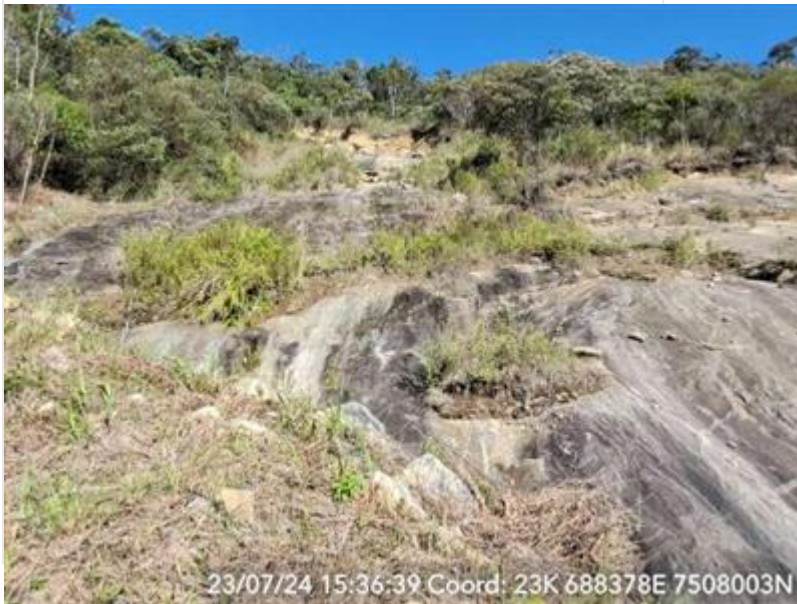
Foto1

**Cicatriz**
