FICHA DE CAMPO

**PT\_D1\_ALTODASERRA\_211\_DSS\_PG\_TB\_\_4**

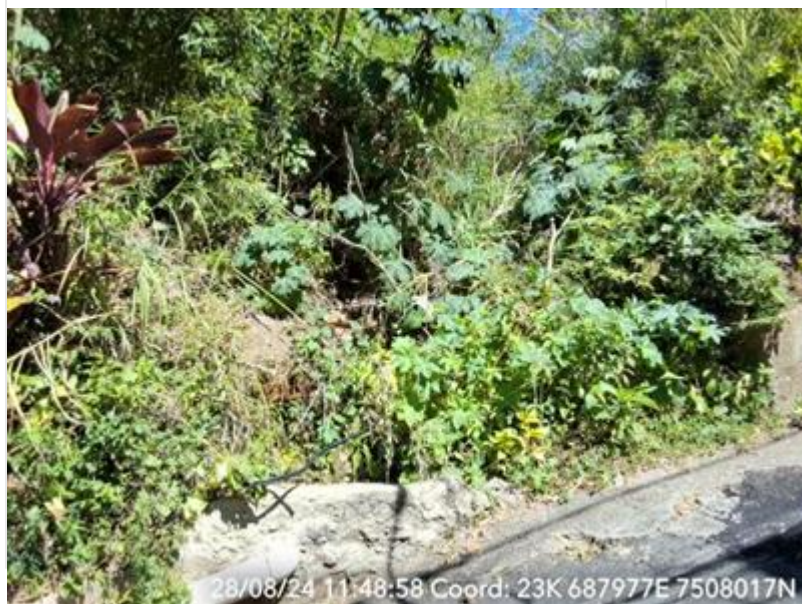
## Foto1

**Area de drenagem.**

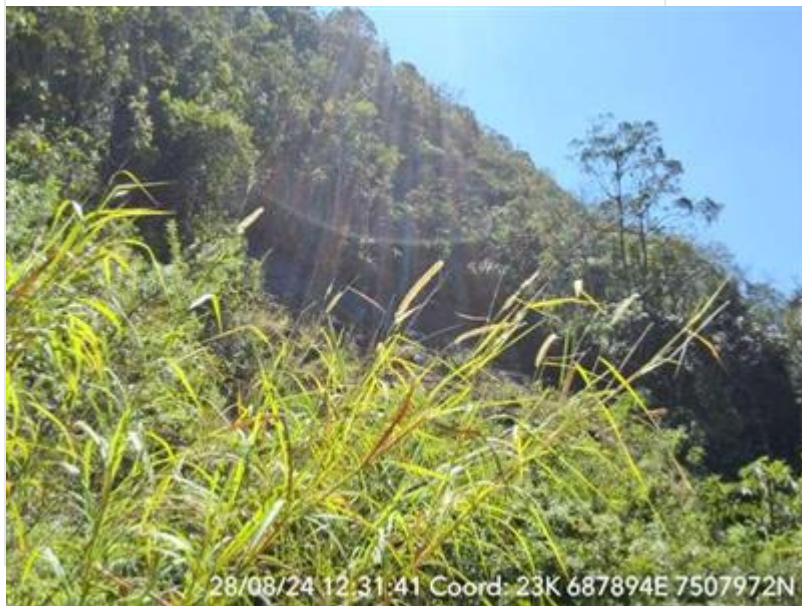
Foto2

**Maciço rochoso fraturado onde o escorregamento de 2022 for iniciado.**

**Na rua Caetano Salermo: muro na lateral com talude. No maciço rochoso fraturado: tela chumbada. Blocos soltos: verificar possibilidade de desmonte ou de ancoragem/contraforte. Barreira dinamica encaixada na drenagem. Solo grampeado no final da vila Maria da Glória Schmit. Drenagem em TODO o polígono.**

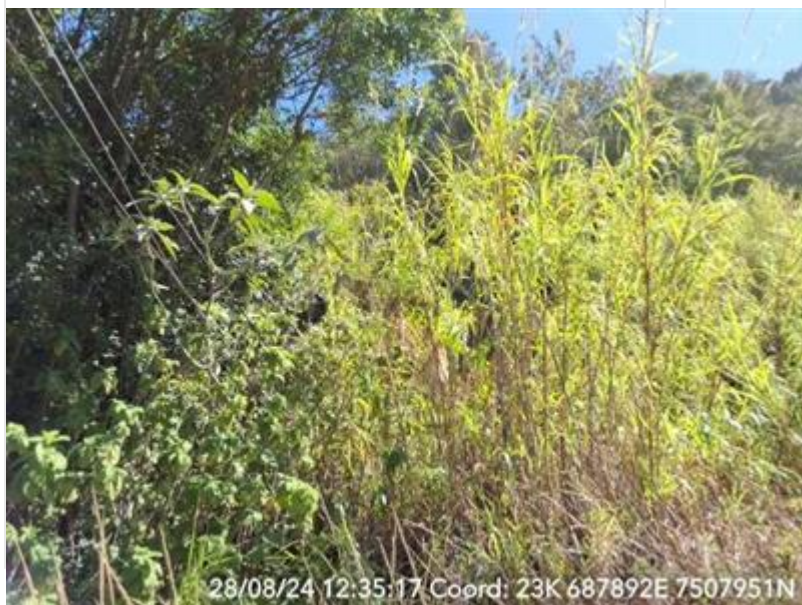
Foto3

**Cicatriz.**
