**Thalweg Tecnologia e Serviços de Geotecnia**  
Cartografia de Risco a Escorregamentos em Encostas  
do Município de Petrópolis

FICHA DE CAMPO

**PT\_D1\_ALTODASERRA\_211\_DSS\_PG\_TB\_\_6**

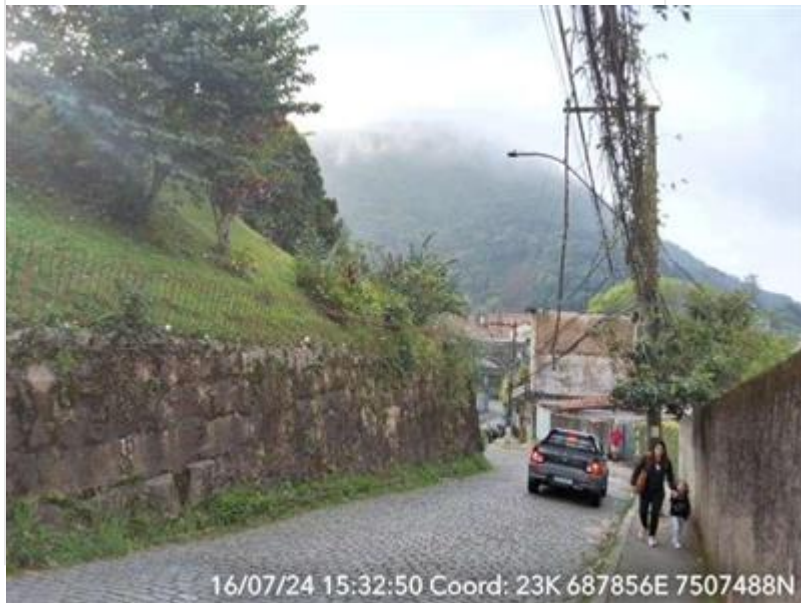
Foto1

**Cicatriz vegetada.**
