FICHA DE CAMPO

**PT\_D1\_ALTODASERRA\_211\_DSS\_PG\_TB\_\_7**

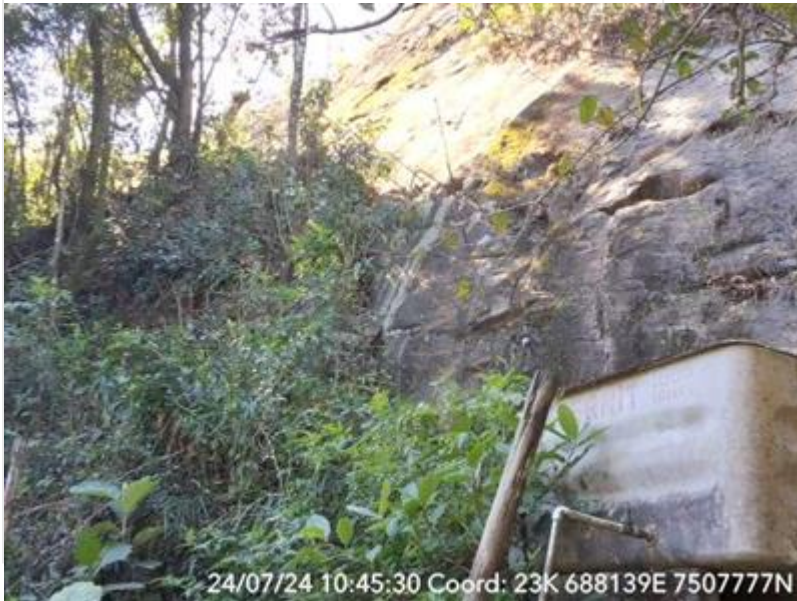
Foto1

**Formação rochosa.**
