**Thalweg Tecnologia e Serviços de Geotecnia**  
Cartografia de Risco a Escorregamentos em Encostas  
do Município de Petrópolis

FICHA DE CAMPO

**PT\_D1\_AMAZONAS\_131\_DSS\_BC\_SC\_\_12**

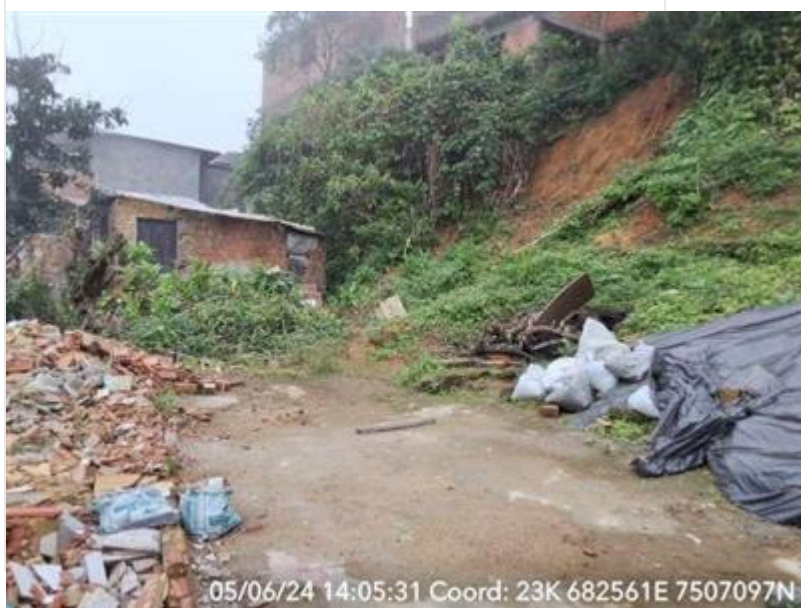
Foto1

**Cicatriz acima da casa atingida.**
