FICHA DE CAMPO

**PT\_D1\_AMAZONAS\_131\_DSS\_BC\_SC\_\_14**

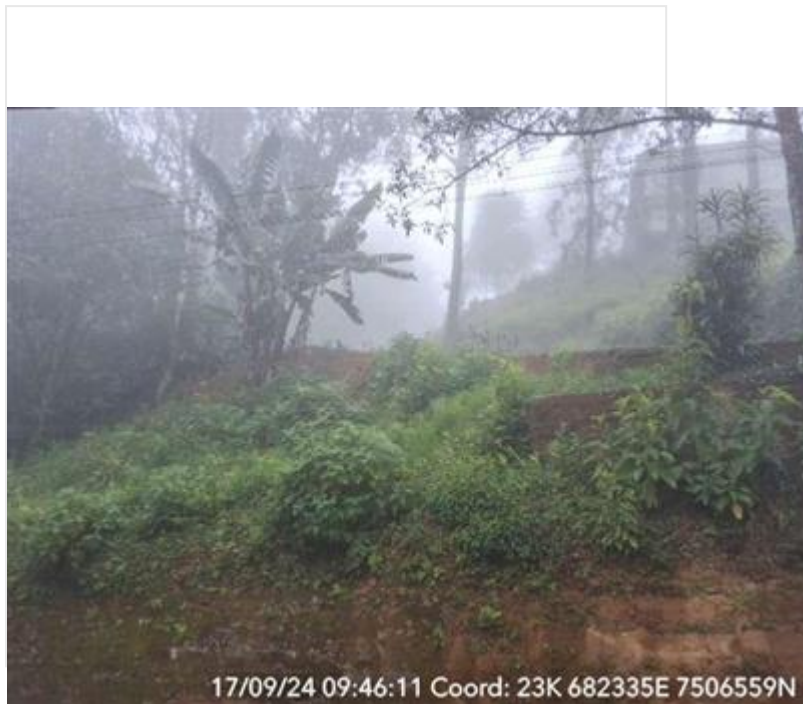
Foto1

**Cicatriz de deslizamento.**

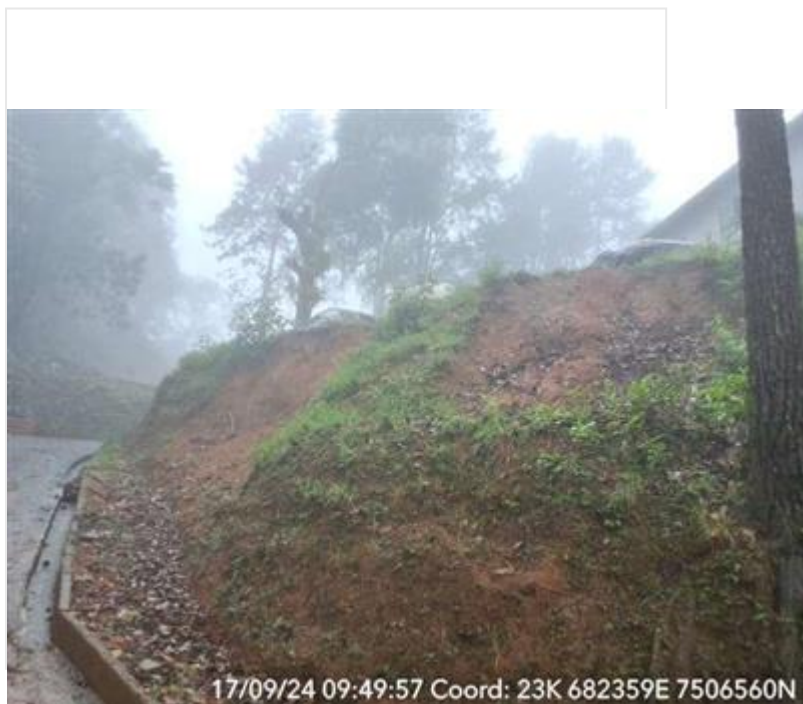
Foto2

**Cicatriz.**
