**Thalweg Tecnologia e Serviços de Geotecnia**  
Cartografia de Risco a Escorregamentos em Encostas  
do Município de Petrópolis

**FICHA DE CAMPO**

**PT\_D1\_AMAZONAS\_131\_DSS\_BC\_SC\_\_6**

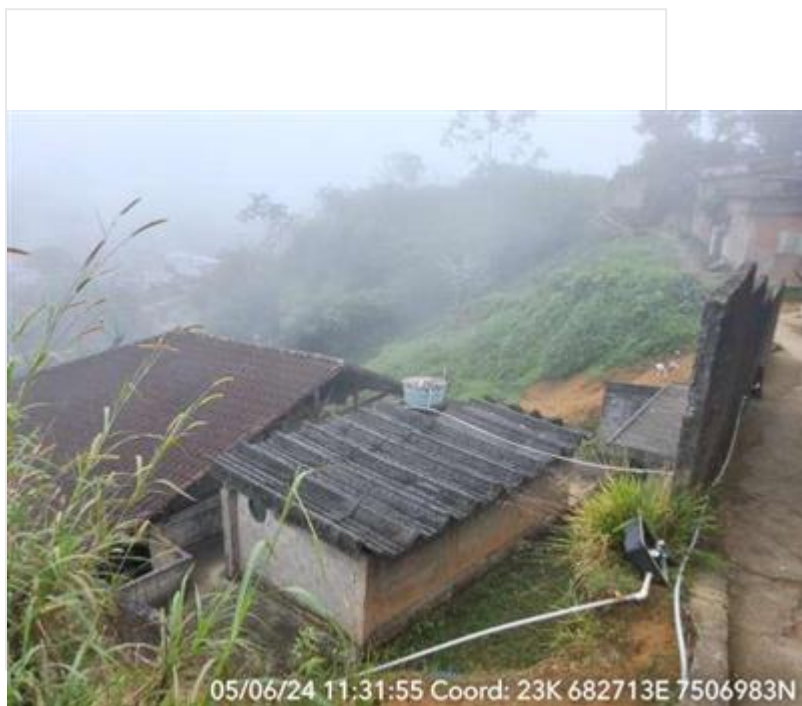
Foto1

**Talude ao lado da escada: muro na base e hidrossemeadura. Taludes em torno da casa, concreto projetetado. Drenagem em todo o poligono.**

**Poligono.**

- **muros**

- **muro em concreto ciclópico**

- **hidrossemeadura**
- **construção/reparo de passeio**
- **construção de guarda-corpo**
- **concreto projetado**
- **remoção do material mobilizado**
