FICHA DE CAMPO

**PT\_D1\_AMAZONAS\_131\_DSS\_BC\_SC\_\_9**

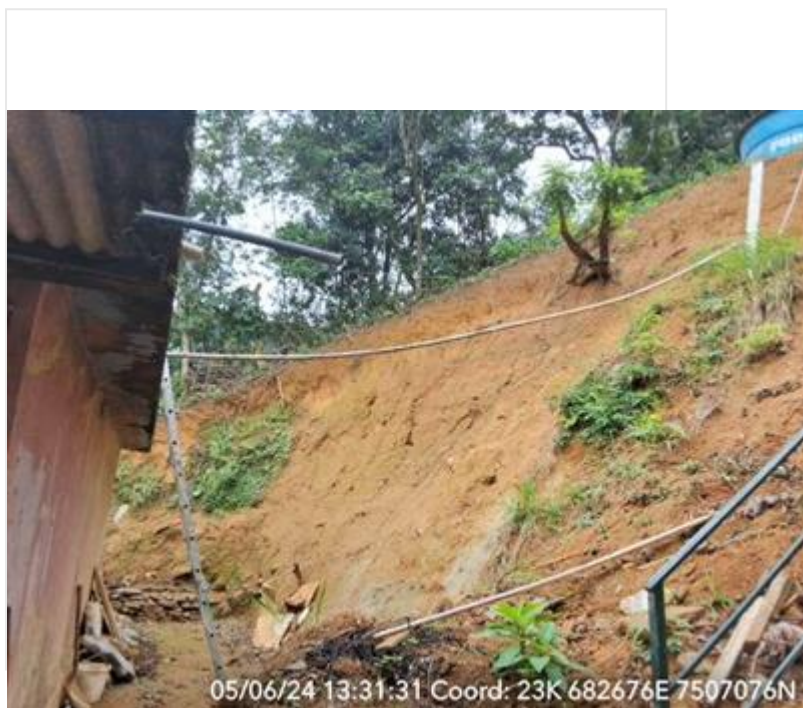
Foto1

**Cicatriz atrás da casa.**

**Lateral da casa (rua): muro na base e concreto projetado. Atrás da casa: muro e solo grampeado com concreto projetado. Remoção da árvore na cicatriz.**
