# Thalweg Tecnologia e Serviços de Geotecnia

## Cartografia de Risco a Escorregamentos em Encostas do Município de Petrópolis

### FICHA DE CAMPO

**PT\_D1\_AMAZONAS\_131\_DSS\_PG\_TB\_\_5**

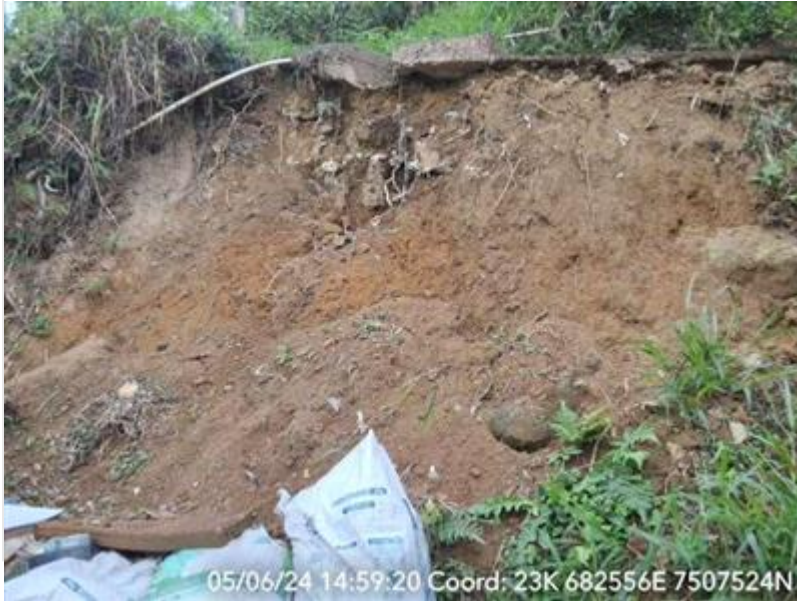
Foto1

**Cicatriz.**
