FICHA DE CAMPO

**PT\_D1\_AMAZONAS\_131\_DSS\_PG\_TB\_\_7**

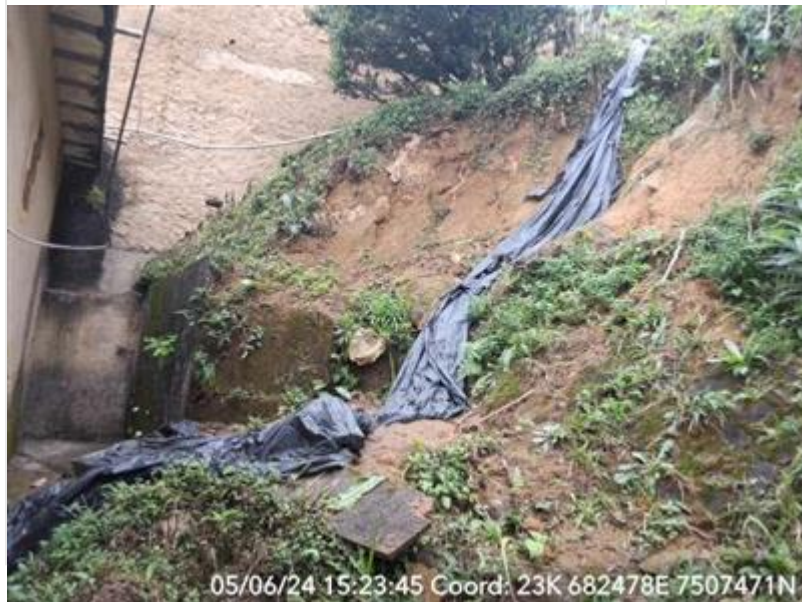
Foto1

**Remoção das caixas d'água a montante. Gramínea acima da cicatriz. Refazer concreto projetado.**

**Cicatriz.**

- **muro de concreto armado estaqueado**

- **acerto/suavização do terreno**
- **remoção do material mobilizado**
- **concreto projetado**

- **canaleta**
