FICHA DE CAMPO

**Sep 2, 2024, 2:27:32 PM**

**PT\_D1\_BATAILLARD\_452\_DSS\_EA\_IR\_\_2**

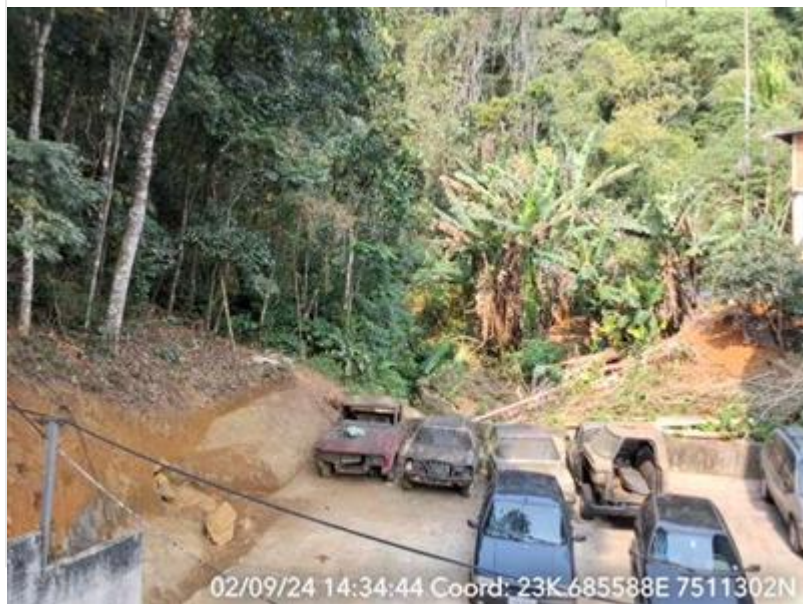
Foto1

**Só foi possível visualizar o sopé do talvegue. Muro para substituir muro de pneus e na base do talude.  
Drenagem no polígono.**

**Encontro de 2 talvegues e corte na base do talude.**

- **muro de concreto armado estaqueado**

- **remoção da "vegetação deslizada"**
- **remoção do material mobilizado**
- **desmonte de rocha**
- **desobstrução da drenagem**

- **canaleta**
- **escada hidráulica**
- **caixa de passagem**
