FICHA DE CAMPO

**PT\_D1\_BATAILLARD\_452\_DSS\_EA\_IR\_\_3**

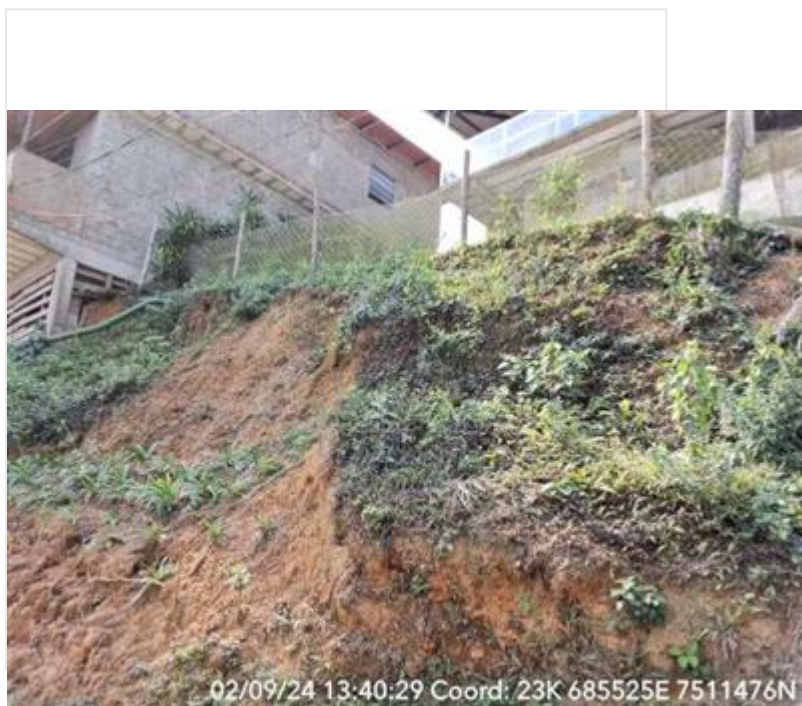
Foto1

**Cicatriz à jusante de moradia.**

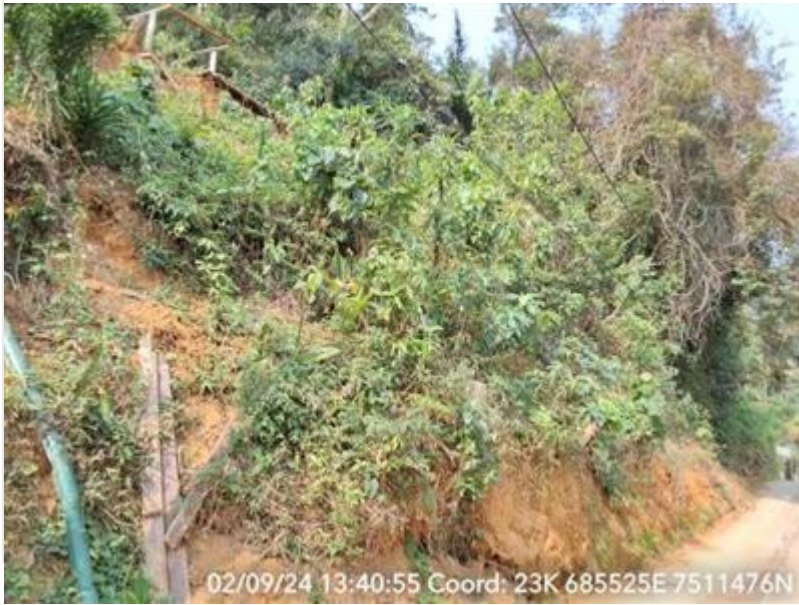
Foto2

**Cicatriz e material mobilizado ao lado da moradia.**

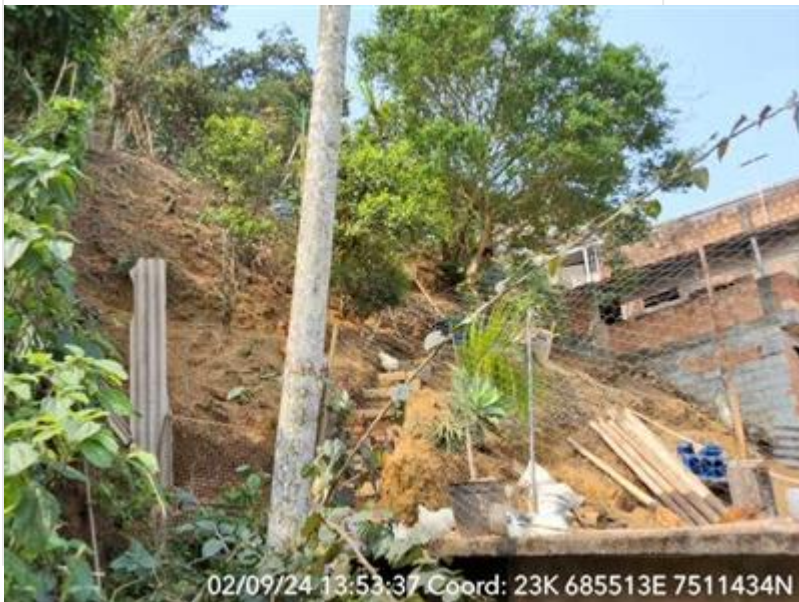
Foto3

**Talude à jusante da via.**
