FICHA DE CAMPO

**Sep 2, 2024, 1:48:39 PM**

**PT\_D1\_BATAILLARD\_452\_DSS\_EA\_IR\_\_4**

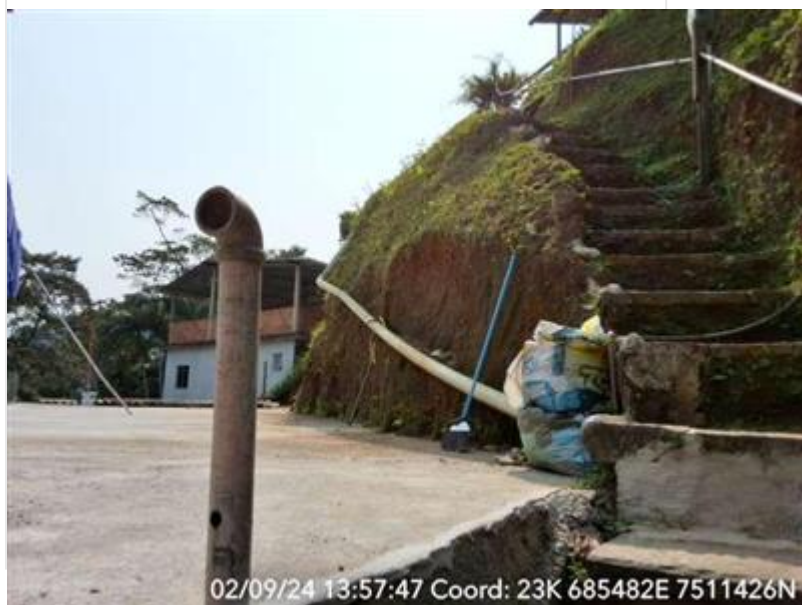
Foto1

**Muro de bloco de concreto em corte acima de uma construção. Na via: muro de concreto armado na base e solo grampeado (face verde). Solo grampeado com concreto projetado na cicatriz e com face verde à jusante.**

**Corte acima de construção.**

- **desobstrução da drenagem**

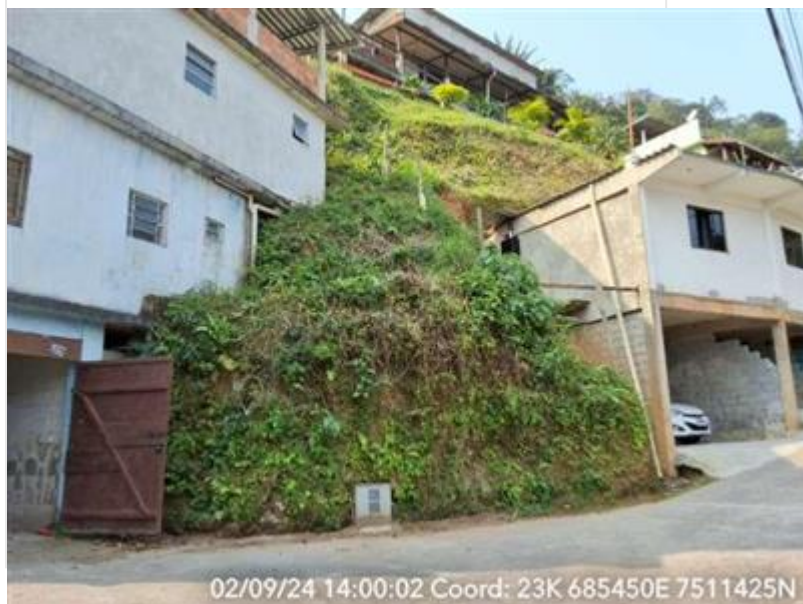
Foto2

**Corte na via.**

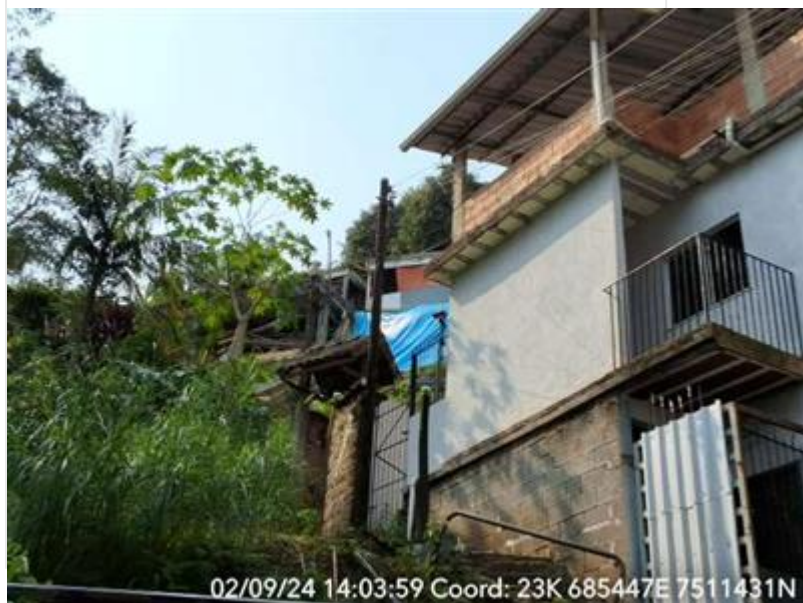
Foto3

**Cicatriz coberta com lona.**
