FICHA DE CAMPO

PT\_D1\_BATAILLARD\_452\_DSS\_EA\_IR\_\_7

**Cortina atirantada para suporte da via. Acerto de terreno na moradia 840h. Cicatriz ao lado da via: solo grampeado.**

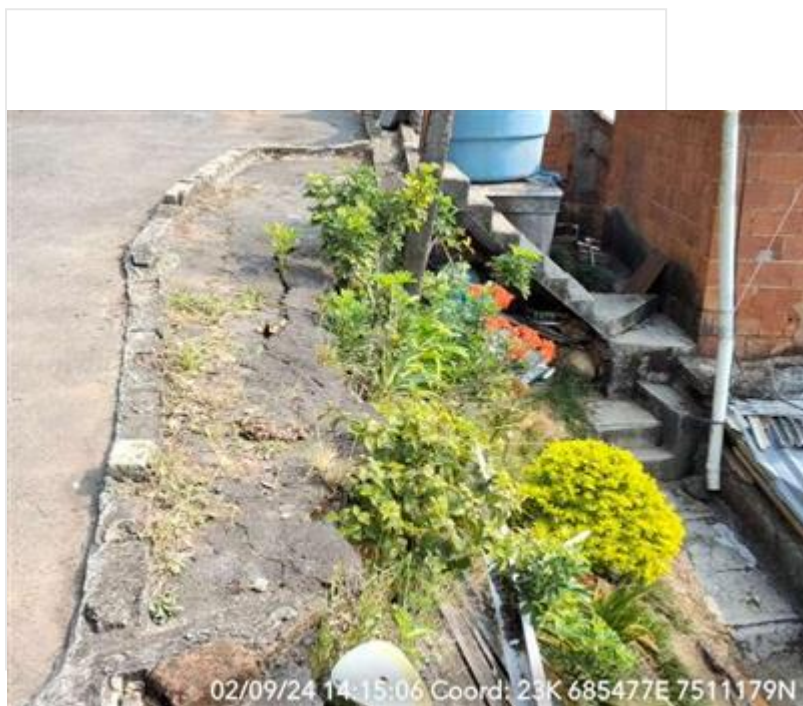
Foto1

**Via necessita de suporte.**

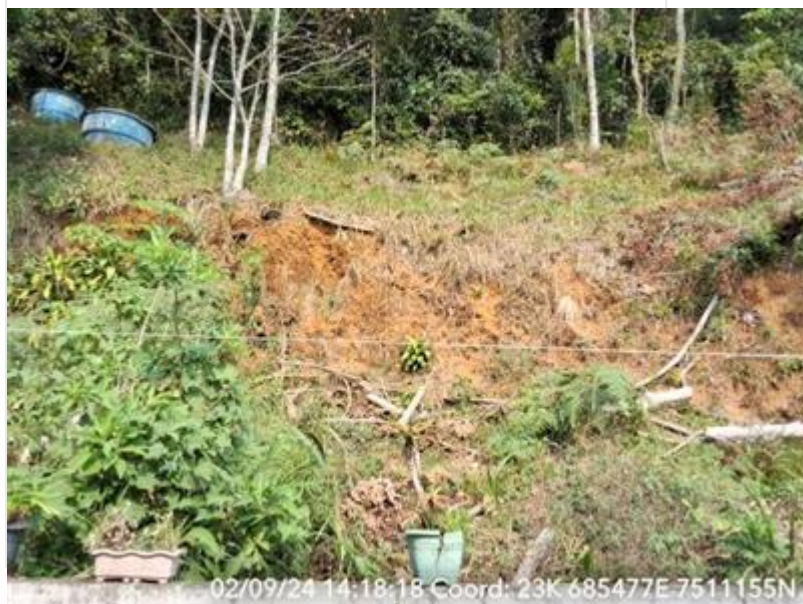
Foto2

**Corte em 90° na moradia 840h.**

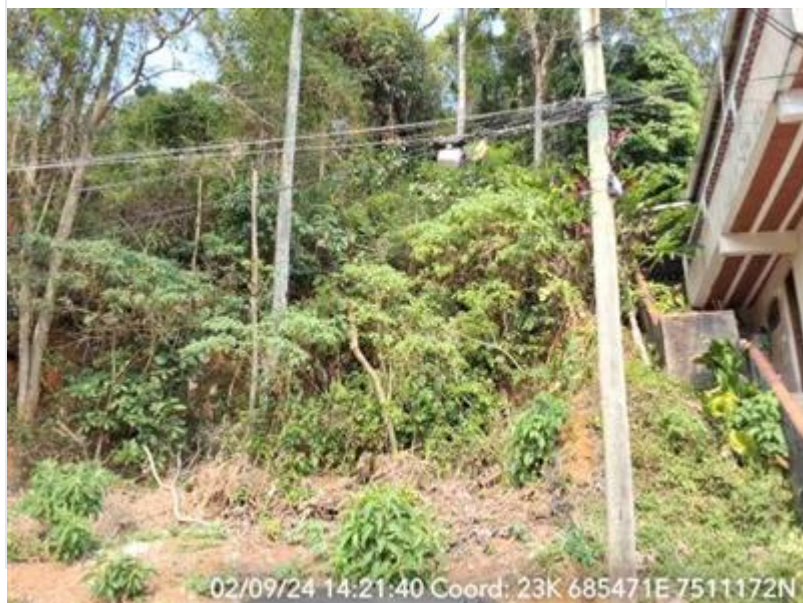
Foto3

**Cicatriz ao lado da via.**
