FICHA DE CAMPO

**12068017784**

**PT\_D1\_BATAILLARD\_464\_DSS\_JP\_TS\_\_10**

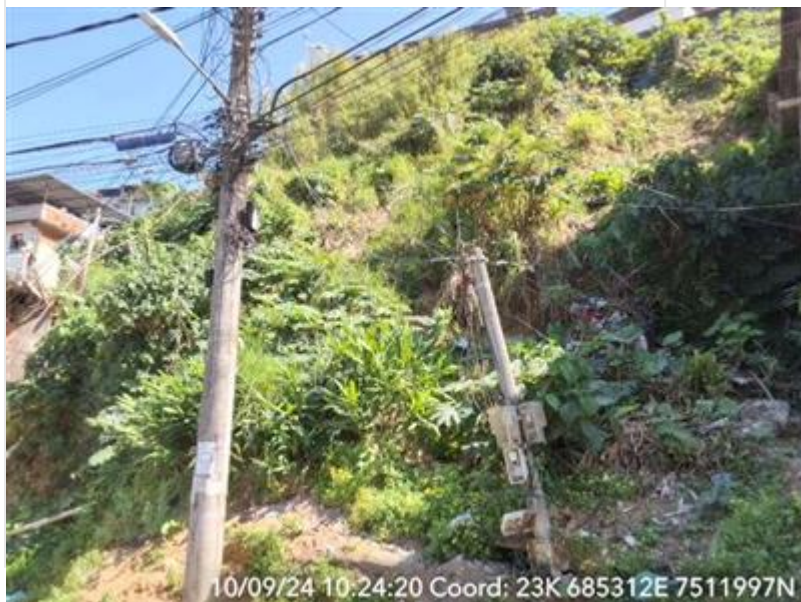
Foto1

**Cicatriz de deslizamento.**

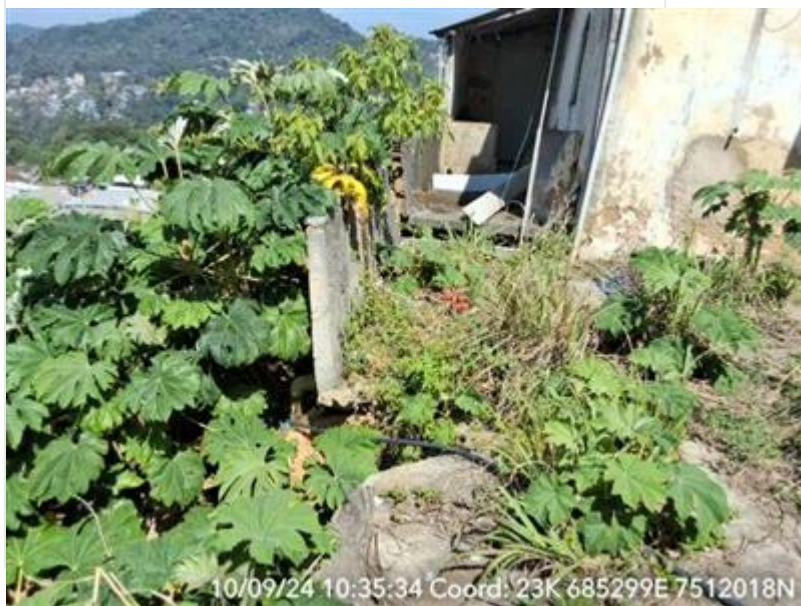
Foto3

**Mobilização do aterro na casa a montante.**
