FICHA DE CAMPO

**12068017784**

**PT\_D1\_BATAILLARD\_464\_DSS\_JP\_TS\_\_12**

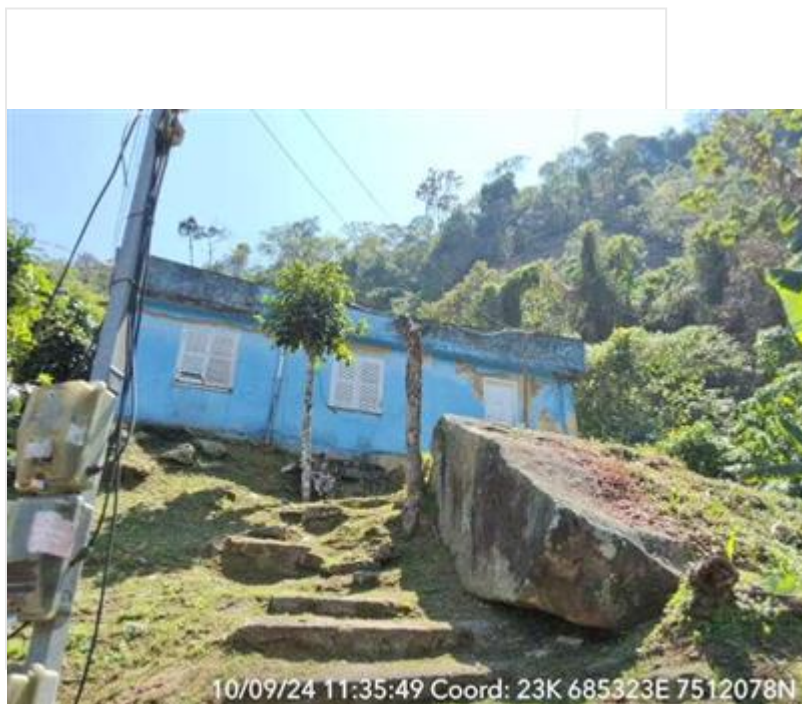
Foto1

**Moradias proximas ao maciço rochoso.**

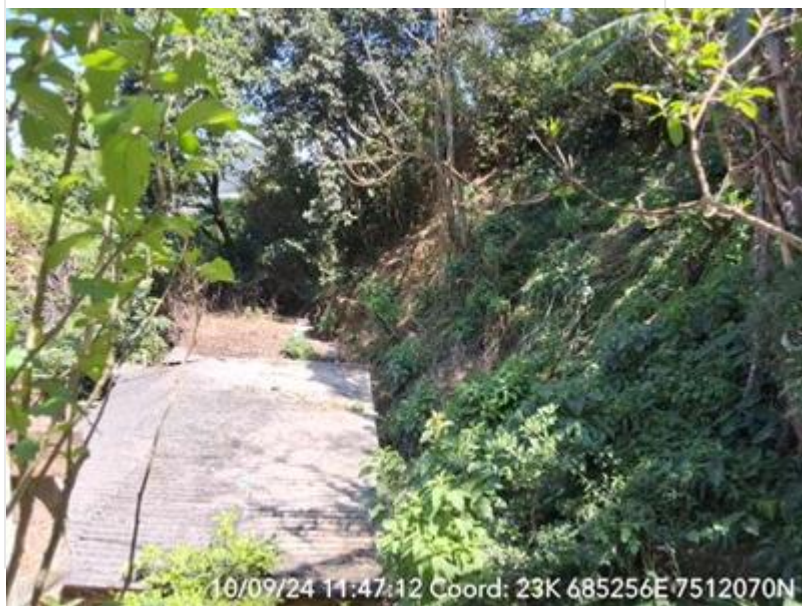
Foto3

**Cicatriz de deslizamento.**
