## FICHA DE CAMPO

**PT\_D1\_BELAVISTA\_393\_DSS\_AS\_EA\_\_1**

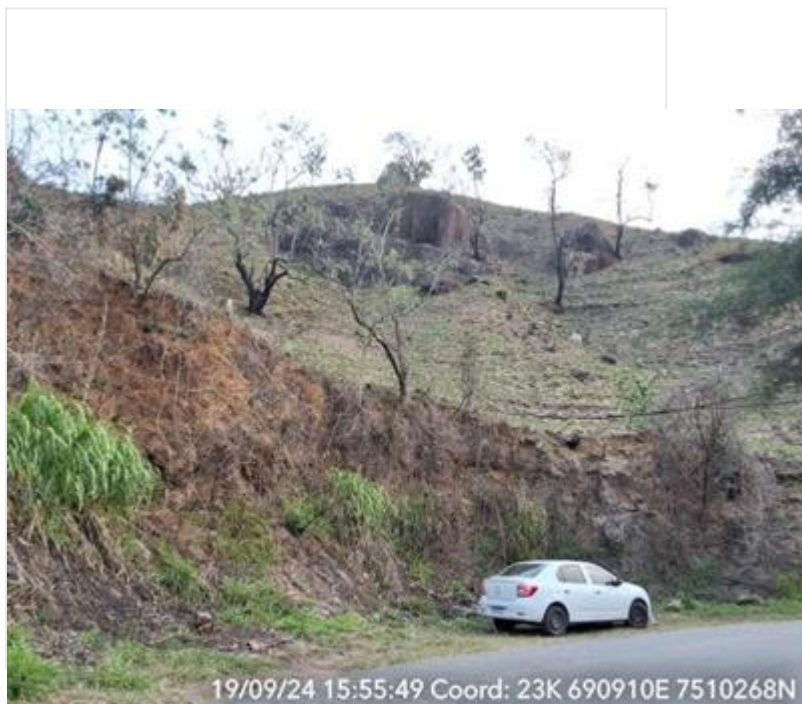
## Foto1

**Cicatriz com blocos rochosos expostos.**

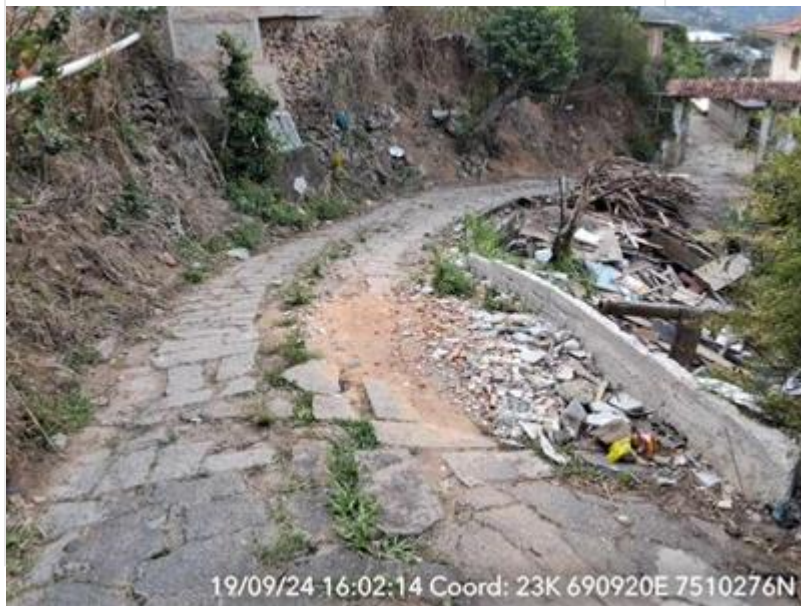
Foto2

**Talude de corte.**

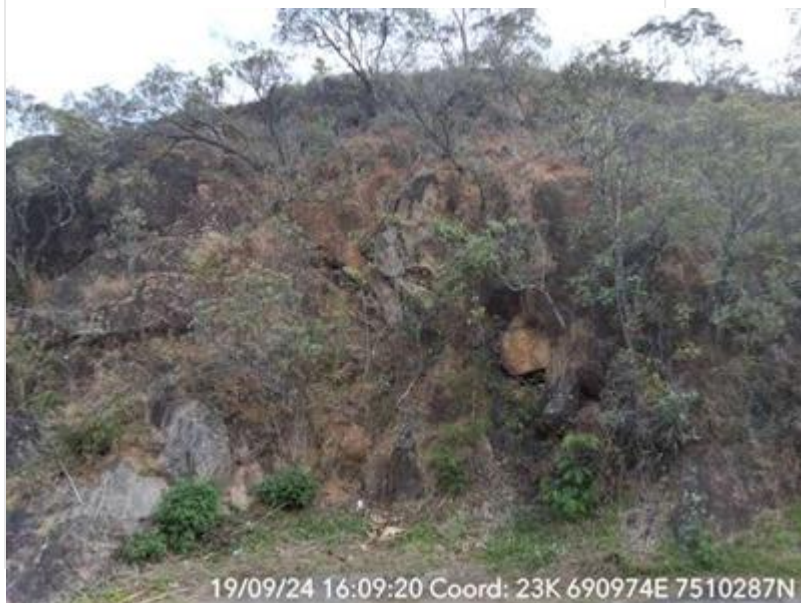
Foto3

**Maciço rochoso fraturado.**

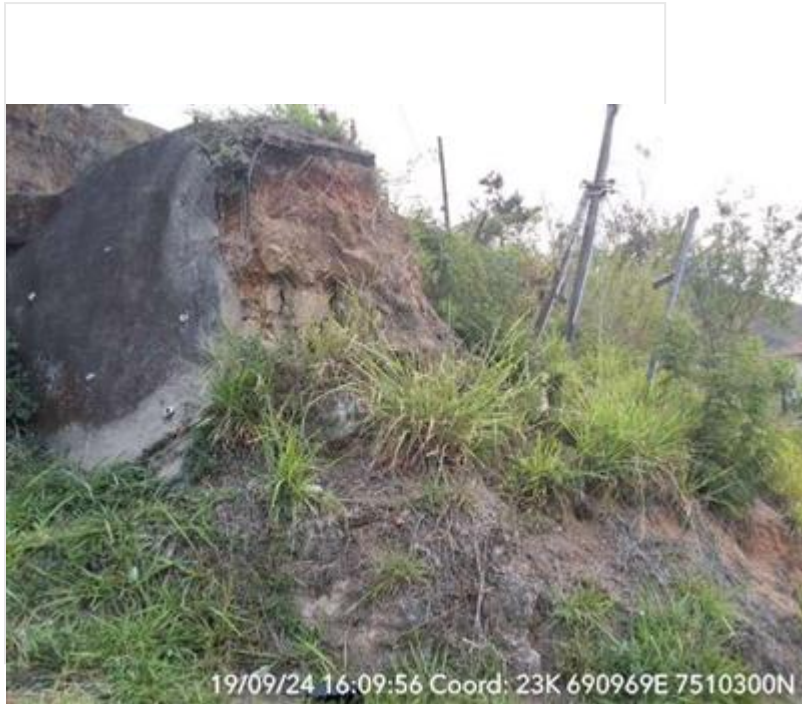
Foto4

**Foi observado obra de contenção. Moradora relatou que desce uma enxurrada, o que acarretou na queda de muro.**

**Avaria da obra de contenção.**
