FICHA DE CAMPO

**PT\_D1\_BINGEN\_266\_DSS\_EA\_IR\_\_2**

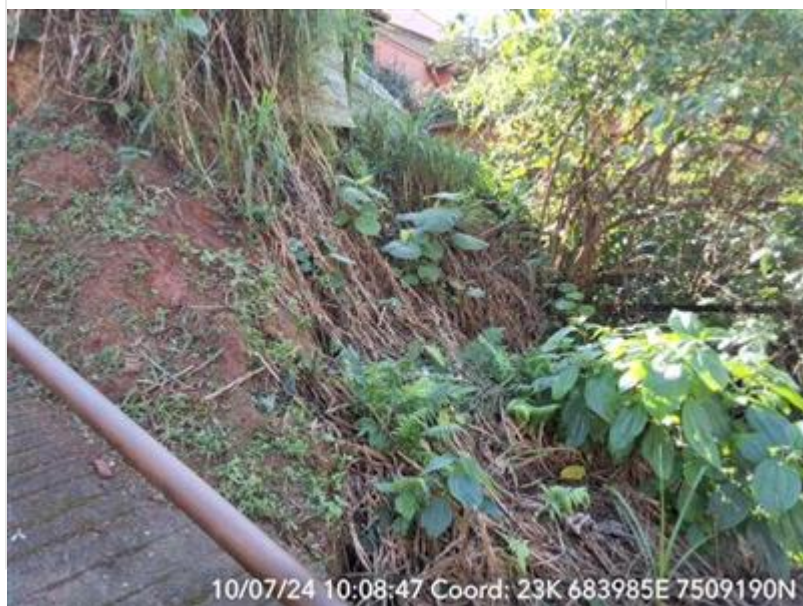
Foto1

**Cicatriz**
