FICHA DE CAMPO

**PT\_D1\_BINGEN\_267\_DSS\_EA\_SC\_\_3**

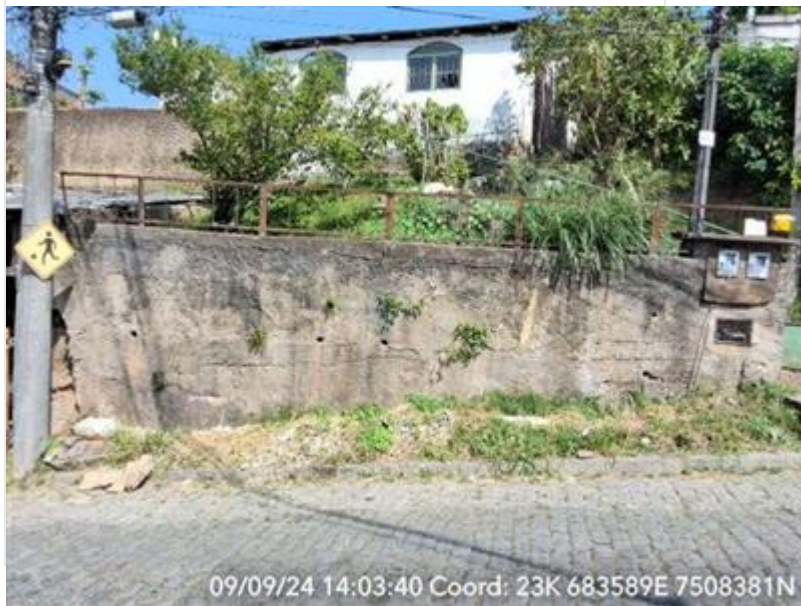
Foto1

**Muro de contenção cedeu.**
