FICHA DE CAMPO

**PT\_D1\_BINGEN\_300\_DSS\_EA\_IR\_\_1**

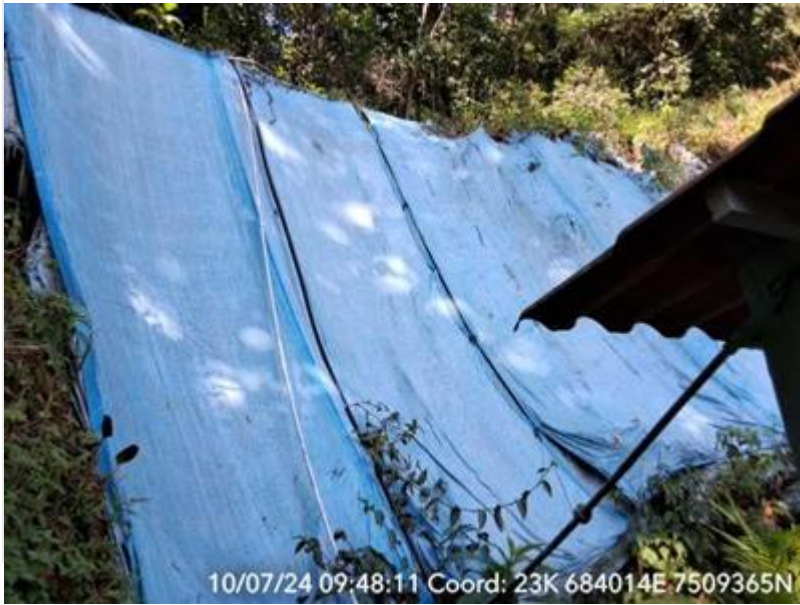
Foto1

**Cicatriz coberta por lona.**
