FICHA DE CAMPO

**PT\_D1\_BINGEN\_304\_DSS\_EA\_IR\_\_6**

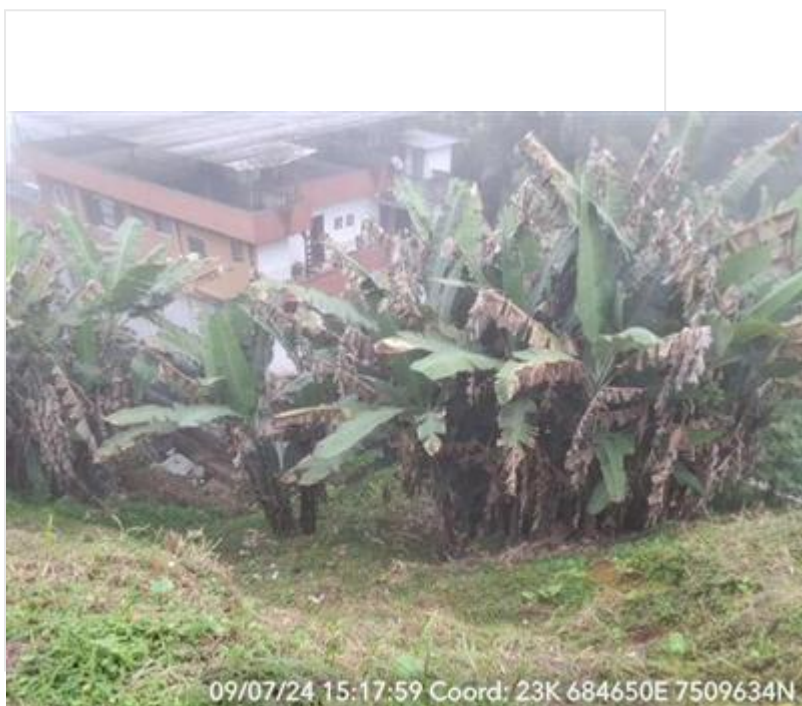
Foto1

**Cicatrizes vegetadas.**
