FICHA DE CAMPO

**PT\_D1\_BINGEN\_318\_DSS\_MR\_SC\_\_1**

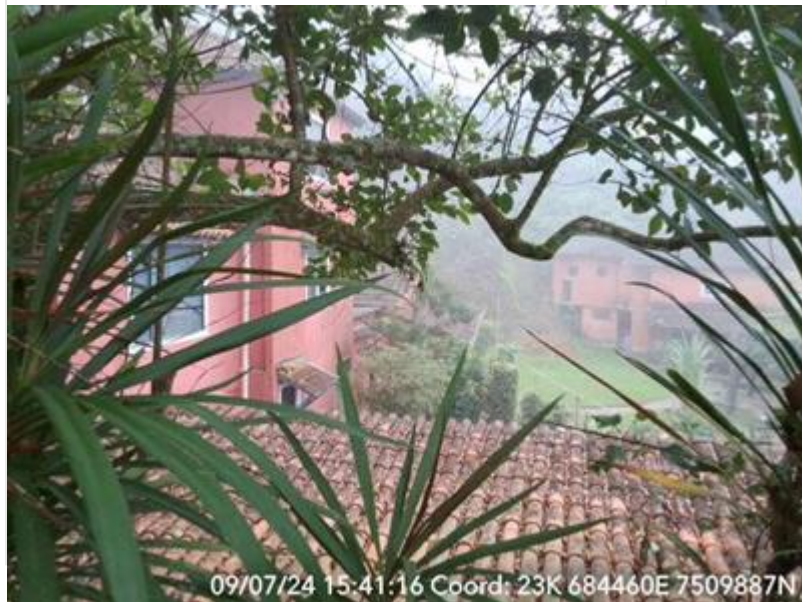
Foto1

**Deslizamento dentro do polígono.**
