FICHA DE CAMPO

**PT\_D1\_BINGEN\_350\_DSS\_EA\_IR\_\_3**

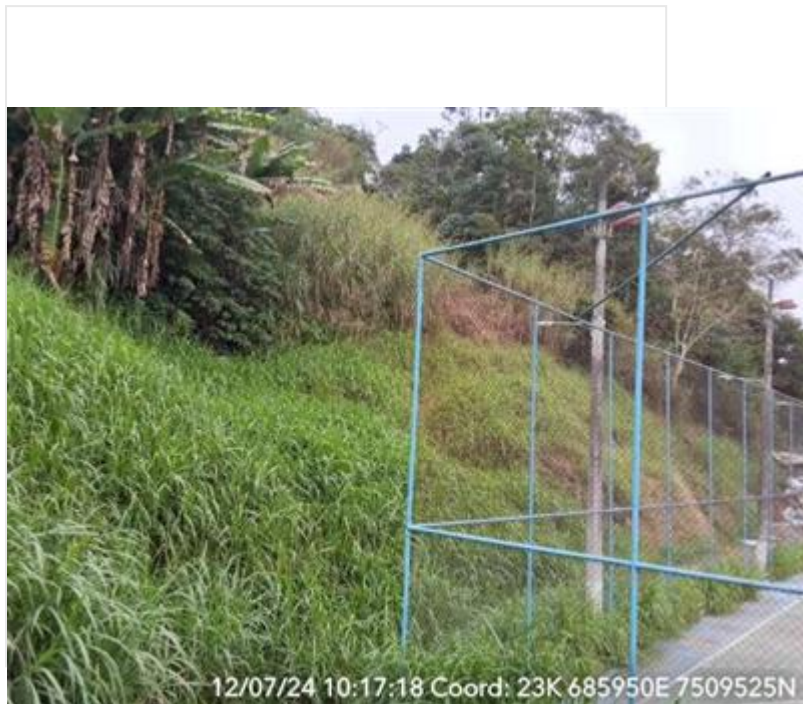
Foto1

**Talude próximo à área de lazer da população local.**
