FICHA DE CAMPO

**PT\_D1\_CARANGOLA\_794\_DSS\_BC\_DS\_\_3**

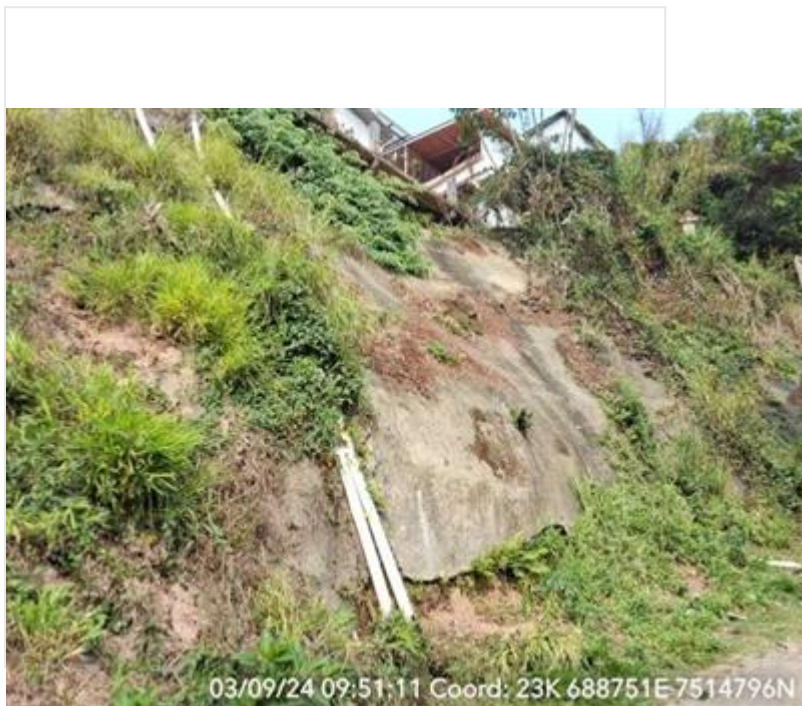
Foto1

**Obra parcialmente destruída na porção leste do setor**

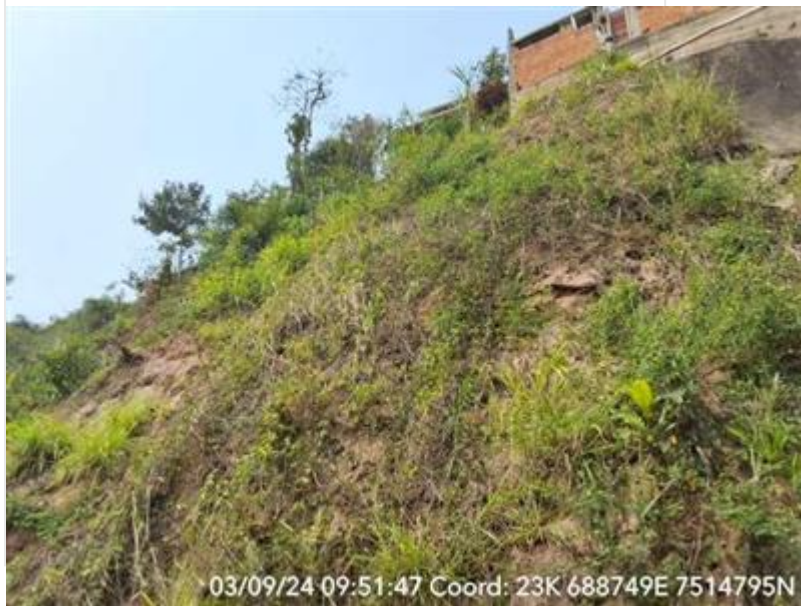
Foto2

**Talude sem contenção e aparente erosão no local**
