FICHA DE CAMPO

**PT\_D1\_CARANGOLA\_794\_DSS\_BC\_DS\_\_4**

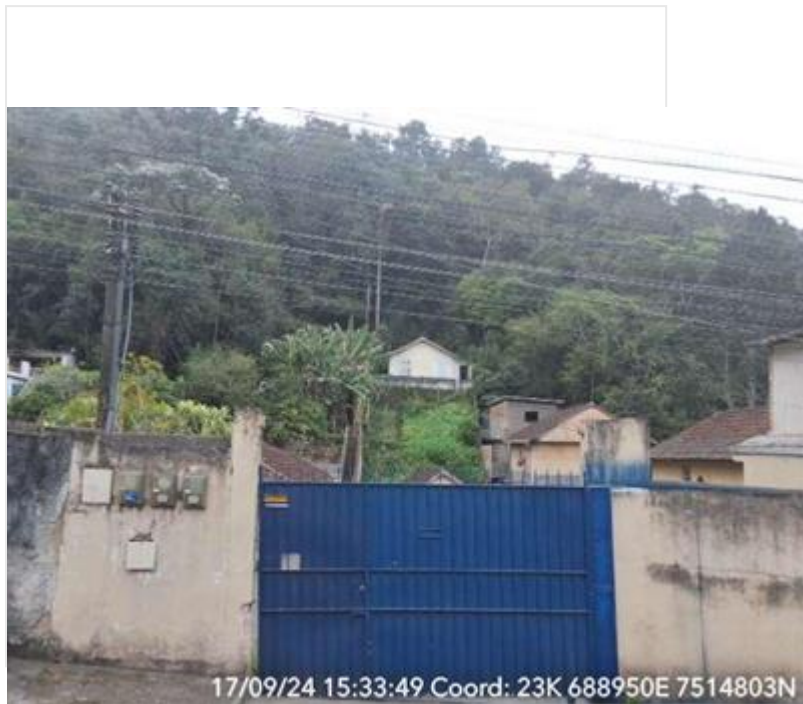
Foto1

**Feições de instabilidade.**
