FICHA DE CAMPO

**12068017784**

**PT\_D1\_CASTELANIA\_140\_DSS\_EA\_IR\_\_1**

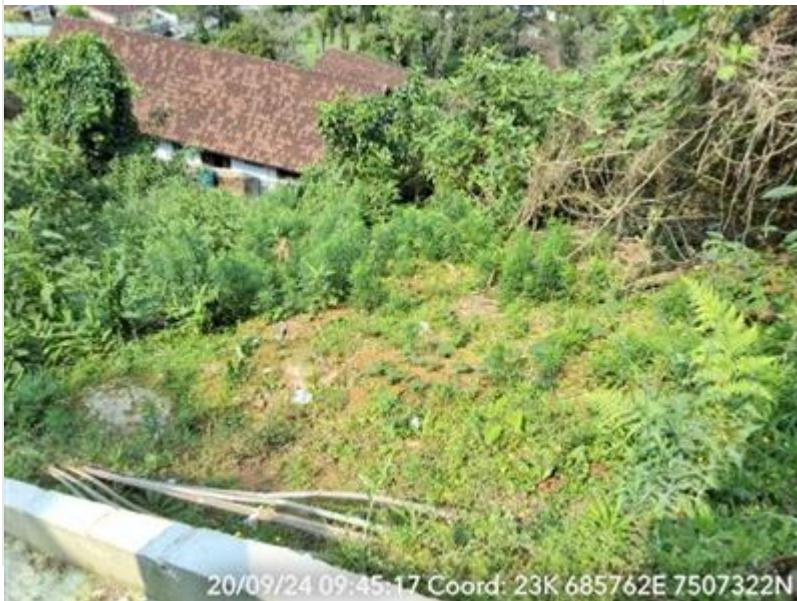
Foto1

**Cicatriz.**

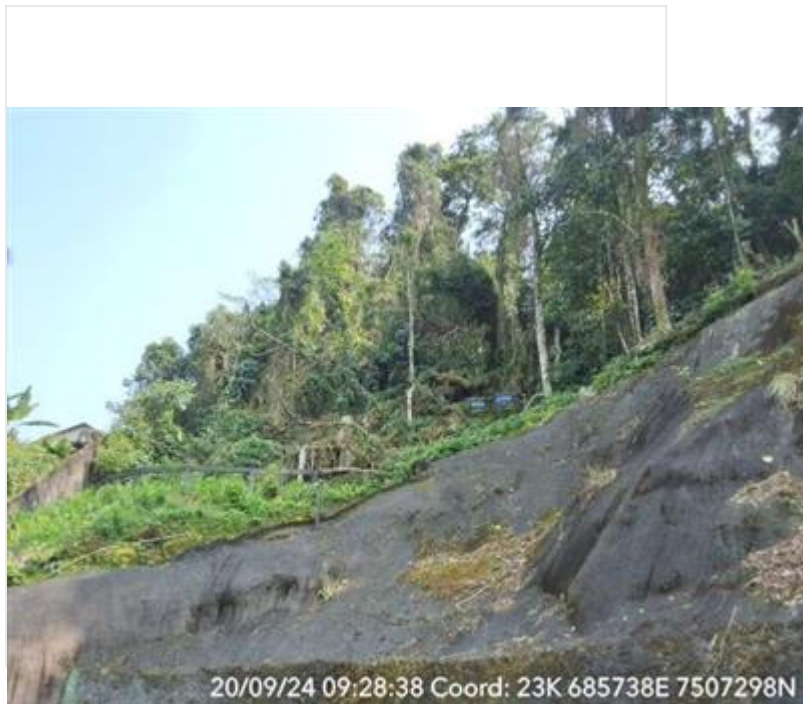
Foto2

**Obra de contenção sem manutenção.**

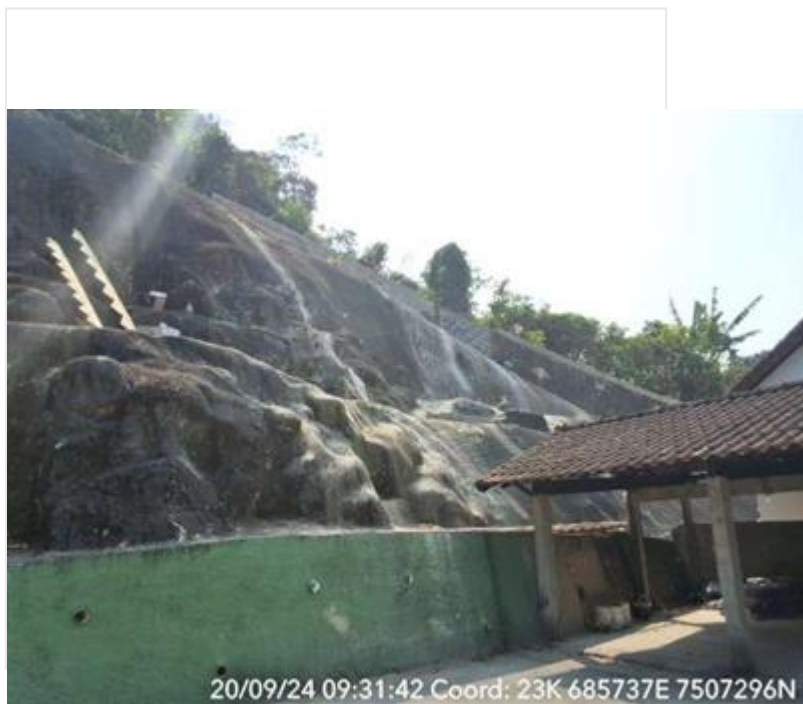
Foto3

**Condominio.**

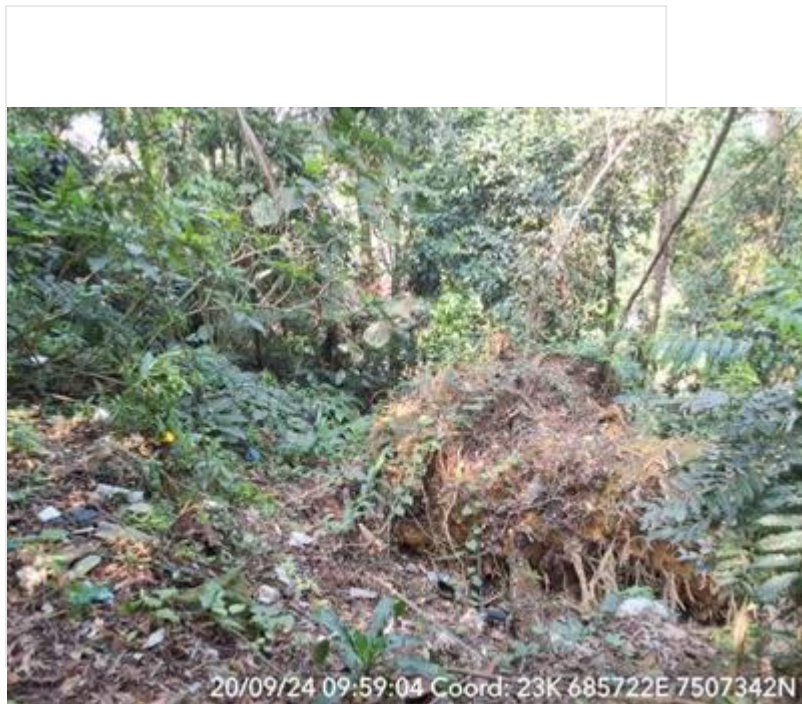
Foto4

**A montante do condominio. Processo ativo de deslizamento com mobilização da árvore de alto porte, em direção ao condominio.**

**Obra de contenção no condomínio. Moradias em ruínas. Problema principal no local relacionado a falta de estrutura de drenagem. Recomenda-se a remoção das árvores de alto porte da crista do talude, pois o processo encontra-se ativo. Não lançar lixo e entulho na encosta.**
