FICHA DE CAMPO

**PT\_D1\_CASTELANIA\_140\_DSS\_EA\_IR\_\_10**

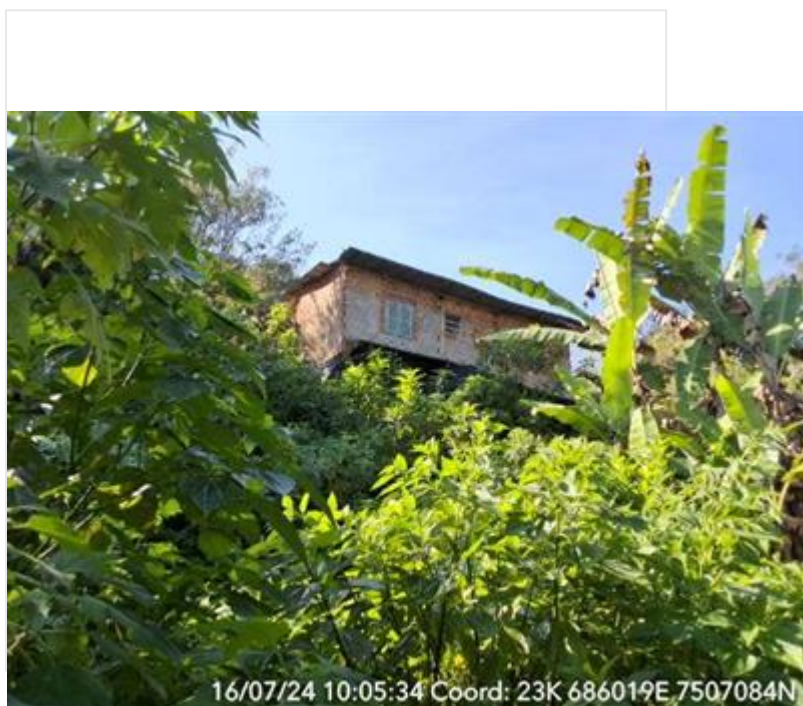
Foto1

**Cicatriz**

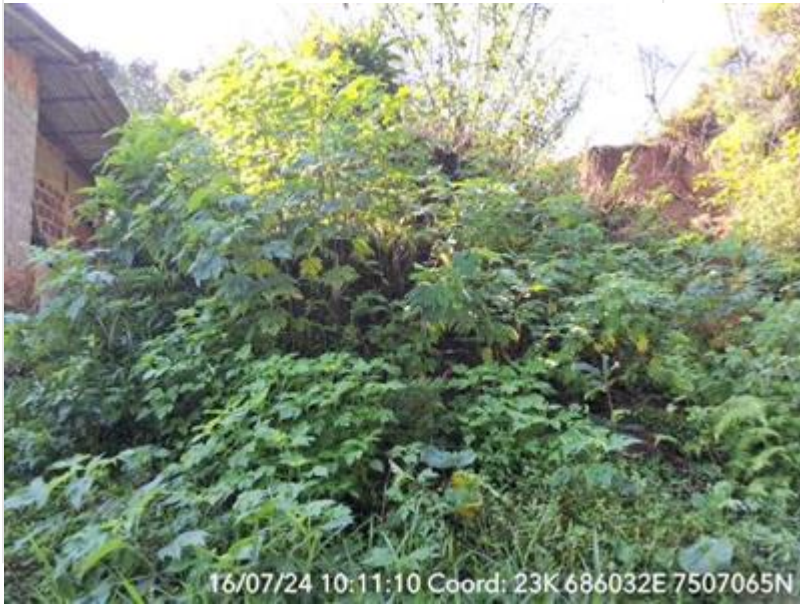
Foto2

**Cicatriz**
