**Thalweg Tecnologia e Serviços de Geotecnia**  
Cartografia de Risco a Escorregamentos em Encostas  
do Município de Petrópolis

FICHA DE CAMPO

**PT\_D1\_CASTELANIA\_140\_DSS\_EA\_IR\_\_4**

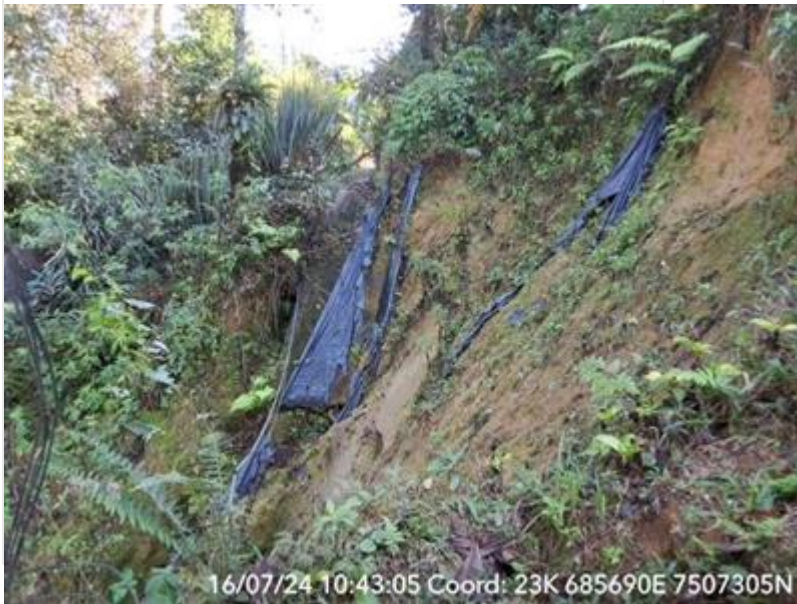
Foto1

**Cicatriz maior.**

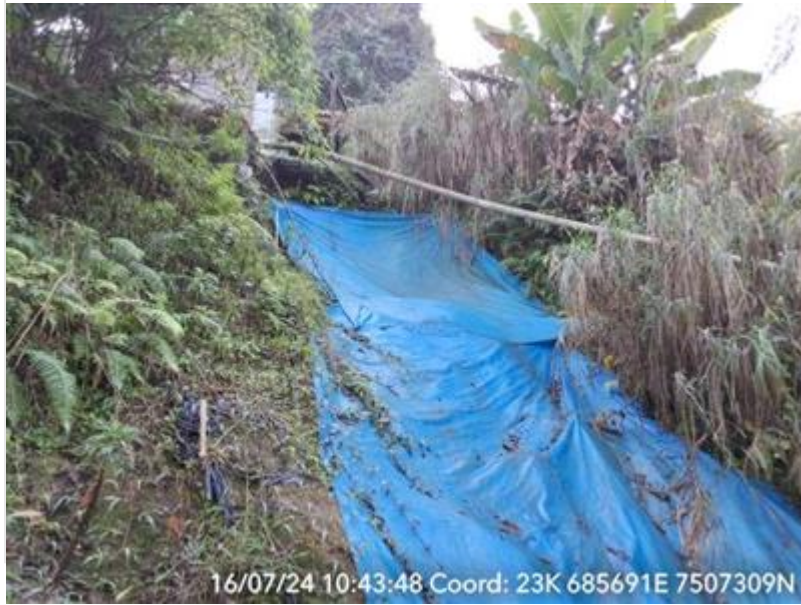
Foto2

**Cicatriz menor, abaixo de uma casa.**
