**Thalweg Tecnologia e Serviços de Geotecnia**  
Cartografia de Risco a Escorregamentos em Encostas  
do Município de Petrópolis

**FICHA DE CAMPO**

**PT\_D1\_CASTELANIA\_140\_DSS\_EA\_IR\_\_6**

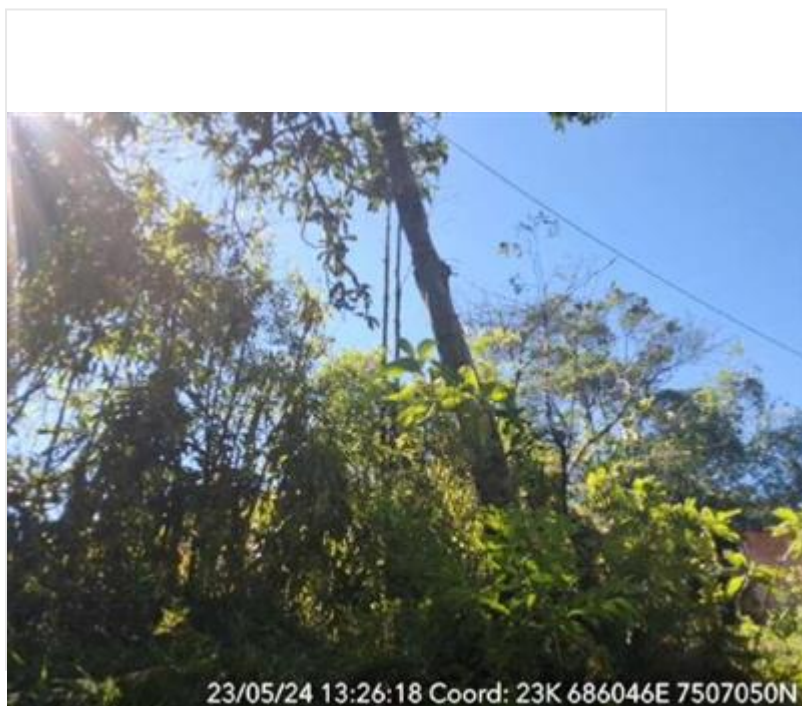
## Foto1

**Feições de instabilidade.**

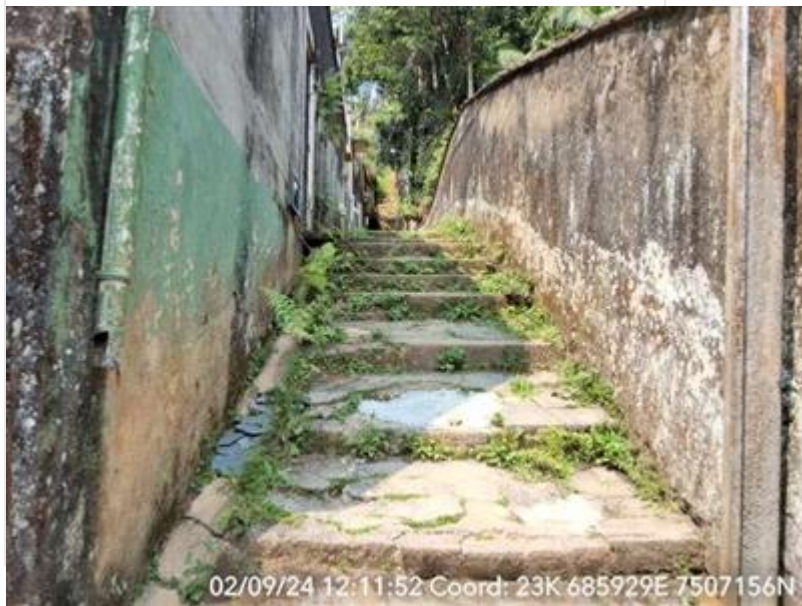
Foto2

**Servidão com acesso para as residencias.**
