FICHA DE CAMPO

**PT\_D1\_CASTELANIA\_159\_DSS\_ME\_SC\_\_2**

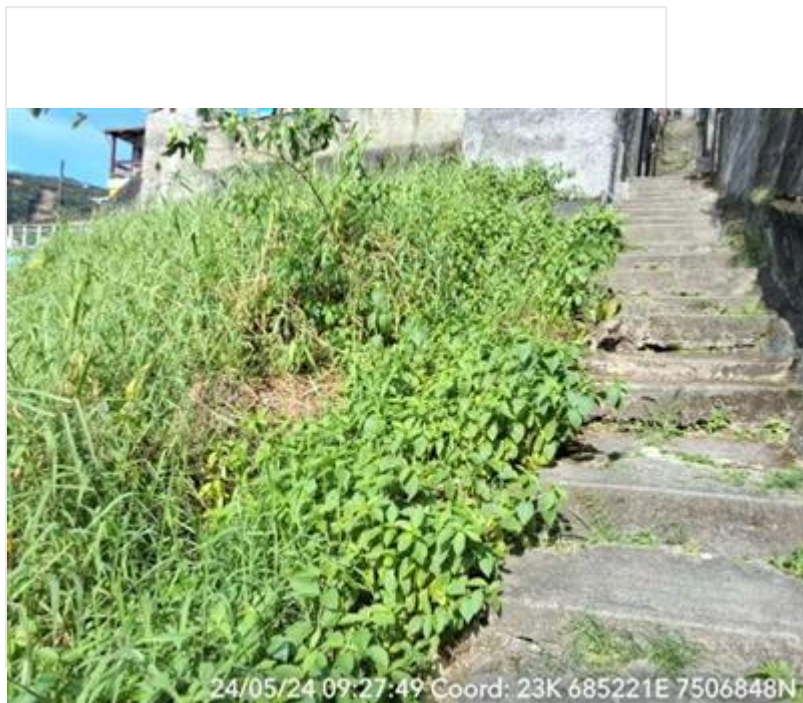
## Foto1

**Trincas na servidão**

**Atrás do n. 142c: drenagem e concreto projetado. Atrás da casa com trincas: muro de concreto armado estaqueado. Reconstruir muro da servidão. Escadaria ao lado: acerto do terreno, drenagem e gramínea. Reconstrução da servidão/escadaria e drenagem em todo polígono.**
