FICHA DE CAMPO

**PT\_D1\_CASTRIOTO\_363\_DSS\_IR\_LT\_\_2**

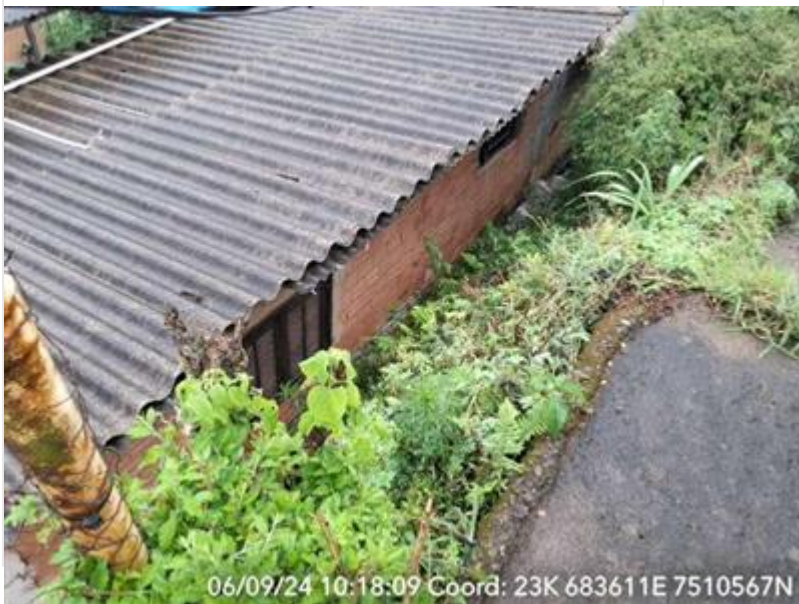
## Foto1

**Talude íngreme entre moradias.**

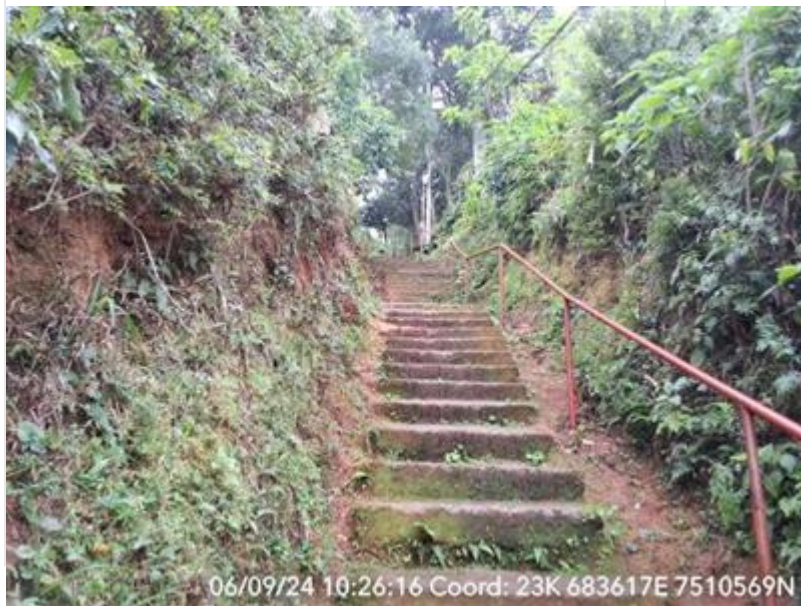
Foto2

**Cortes íngremes na servidão.**

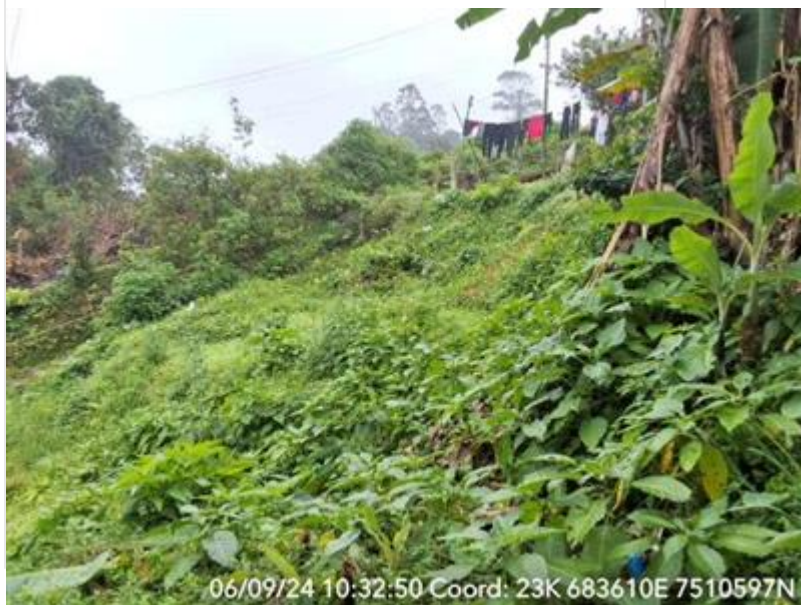
Foto3

**Moradia no topo da servidão, descendo a escadaria.**

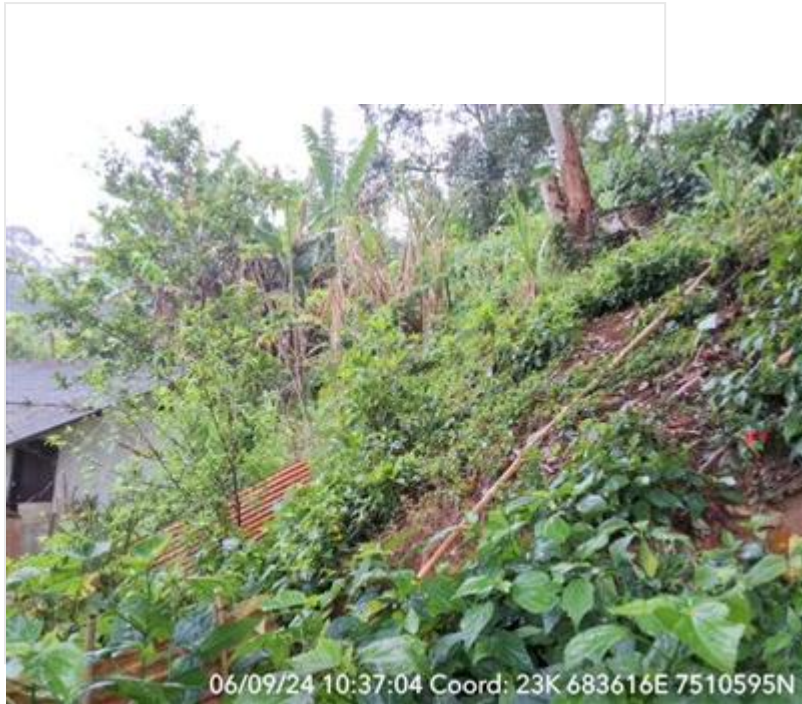
Foto4

**Moradia no topo da servidão, descendo a escadaria.**
