FICHA DE CAMPO

**PT\_D1\_CASTRIOTO\_363\_DSS\_IR\_LT\_\_4**

**Muro de concreto ciclópico à jusante da moradia. Retaludamento com muros de concreto armado à montante da moradia e na lateral para suporte da via. Drenagem no polígono e na via de acesso.**

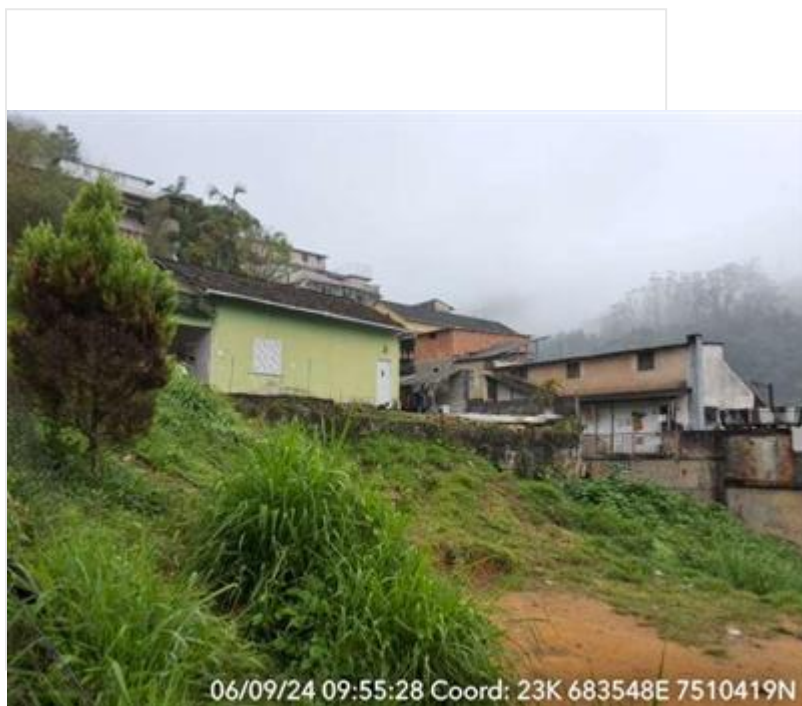
Foto1

**Muro rompido à jusante da moradia.**

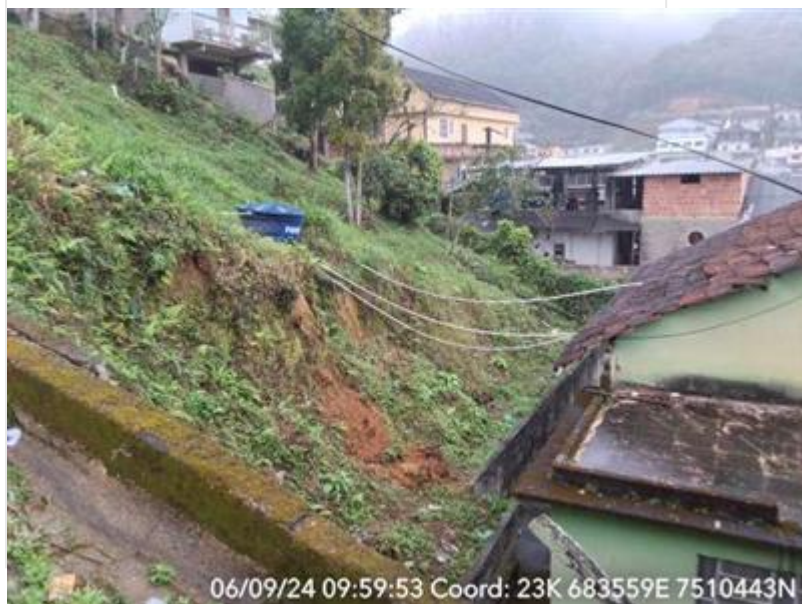
Foto2

**Cicatriz à montante da moradia.**

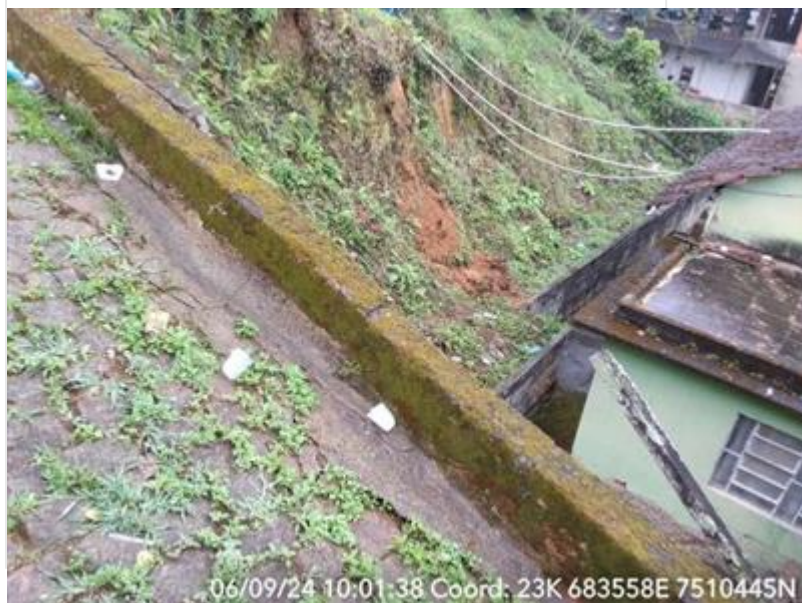
Foto3

**Trecho da via tombando em direção à moradia.**
