FICHA DE CAMPO

**PT\_D1\_CAXAMBU\_356\_DSS\_BC\_TS\_\_2**

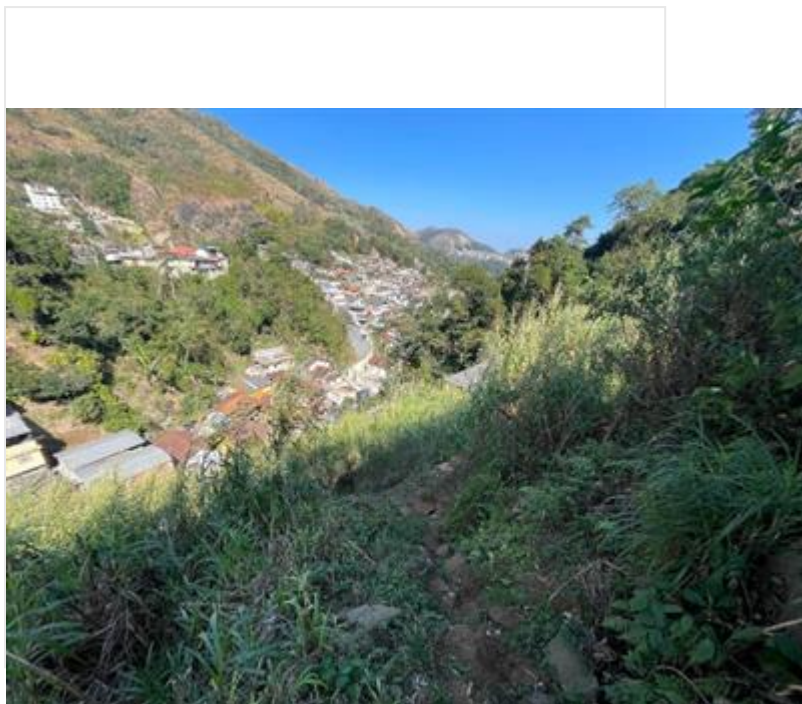
Foto1

**Talude íngreme à montante de moradias, apresenta sinais de escorregamentos pretéritos.**

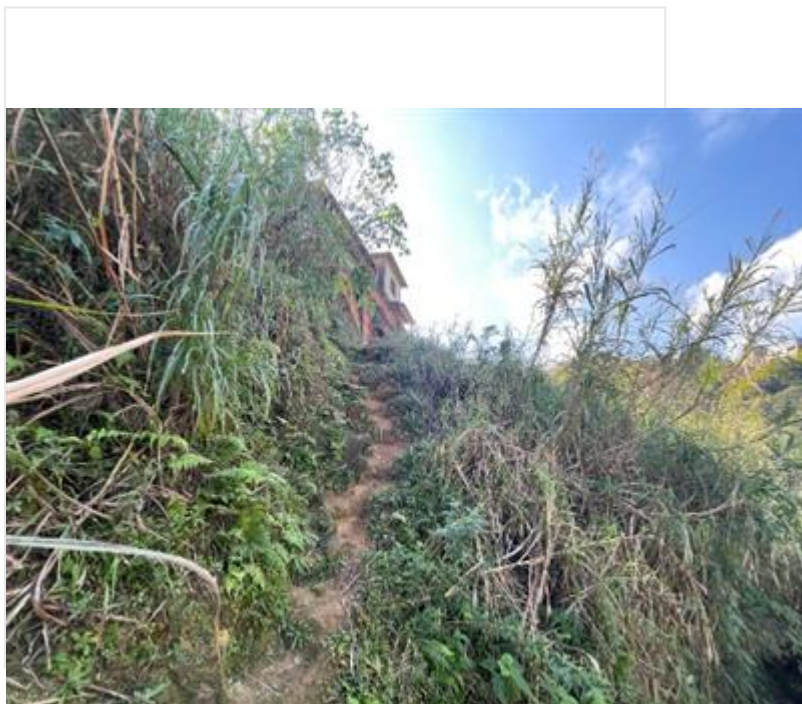
Foto2

**A servidão necessita de reparos.**

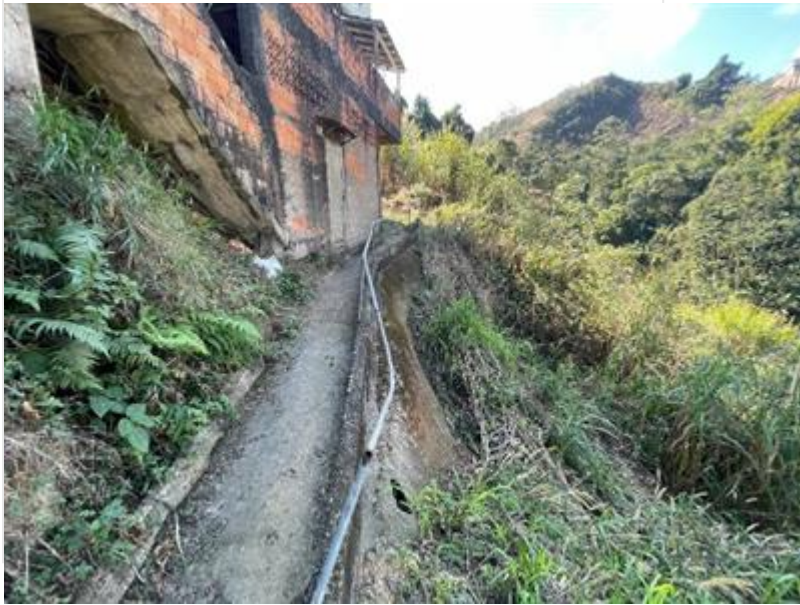
Foto3

**O concreto projetado já possui vegetação e necessita de reparos.**
