**Thalweg Tecnologia e Serviços de Geotecnia**  
Cartografia de Risco a Escorregamentos em Encostas  
do Município de Petrópolis

**FICHA DE CAMPO**

**PT\_D1\_CAXAMBU\_356\_DSS\_DS\_SC\_\_2**

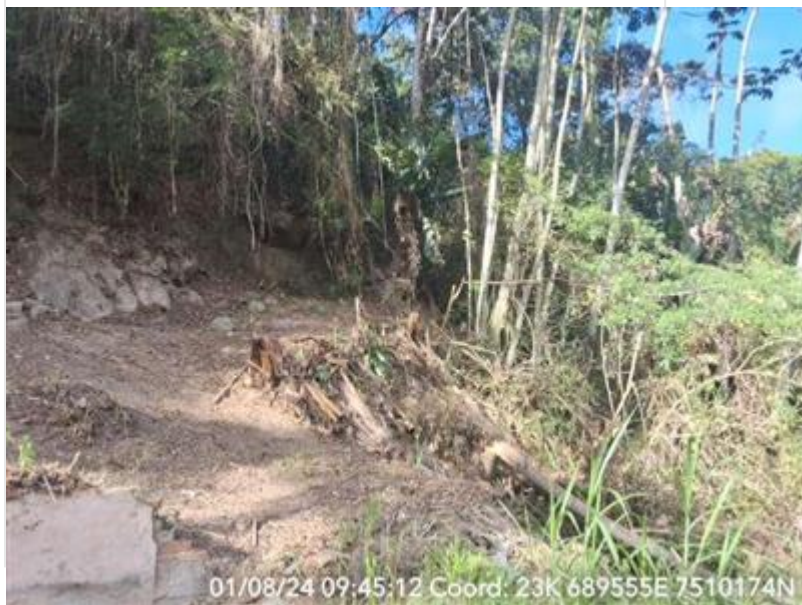
Foto1

**Material mobilizado e retirado pelos moradores**

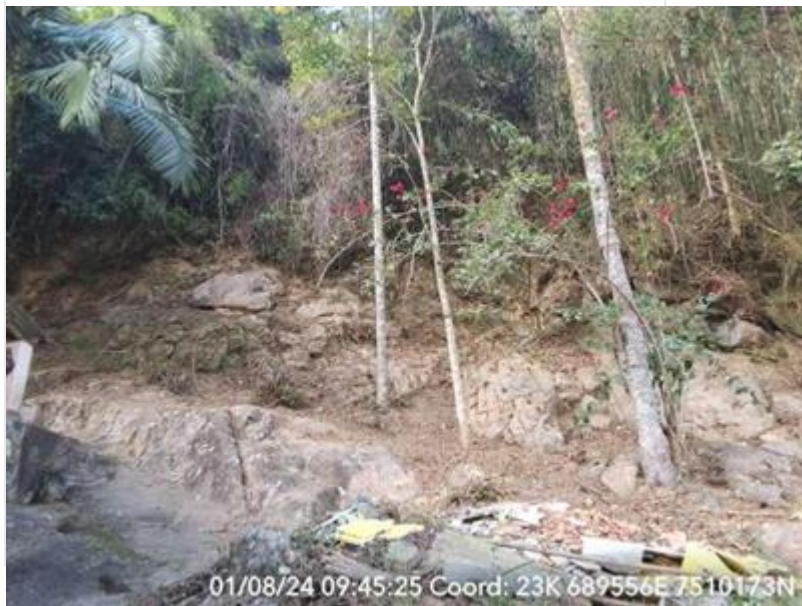
Foto2

**Descontinuidade no maciço rochoso**
