# Thalweg Tecnologia e Serviços de Geotecnia

## Cartografia de Risco a Escorregamentos em Encostas do Município de Petrópolis

### FICHA DE CAMPO

**PT\_D1\_CAXAMBU\_357\_DSS\_BC\_TS\_\_2**

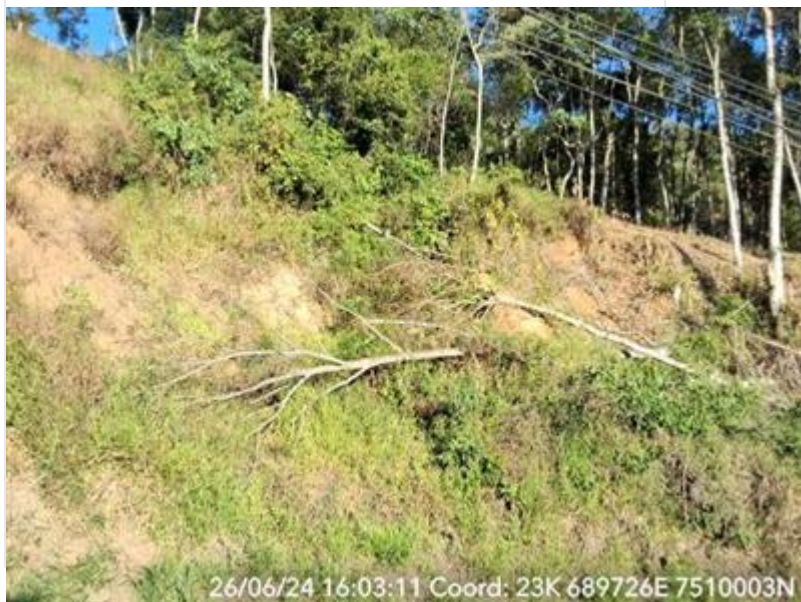
## Foto1

**Cicatrices vegetadas.**
