FICHA DE CAMPO

**PT\_D1\_CENTENARIO\_360\_DSS\_EA\_MS\_\_3**

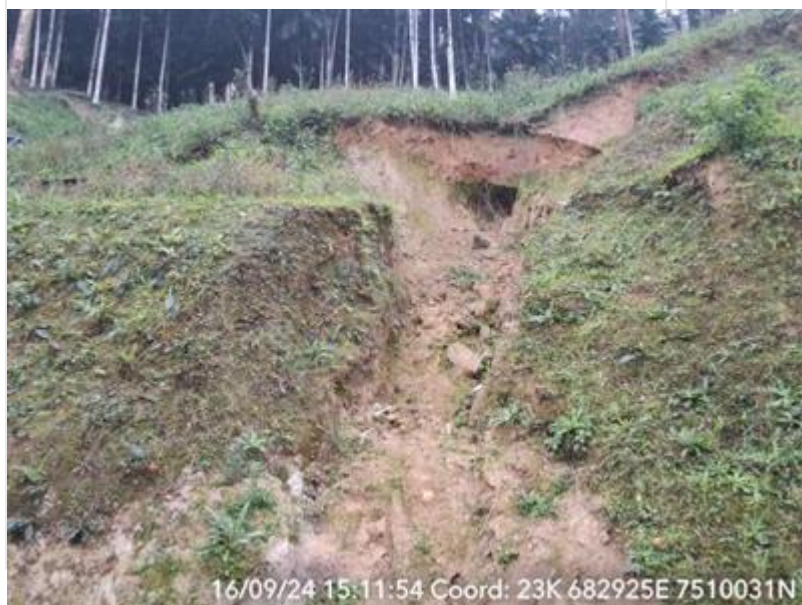
## Foto1

**Cicatriz de deslizamento.**

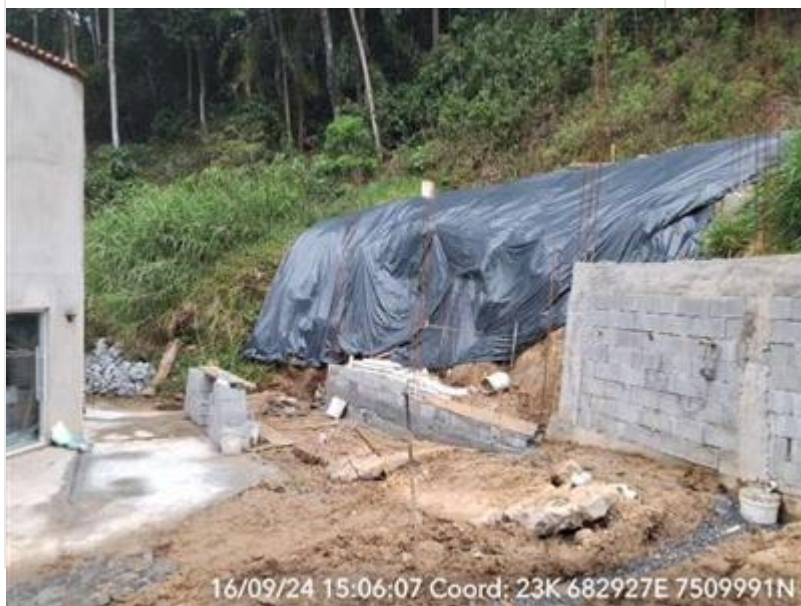
Foto3

**Casa com realização de obra.**
