FICHA DE CAMPO

**PT\_D1\_CENTRO\_252\_DSS\_JP\_MR\_\_1**

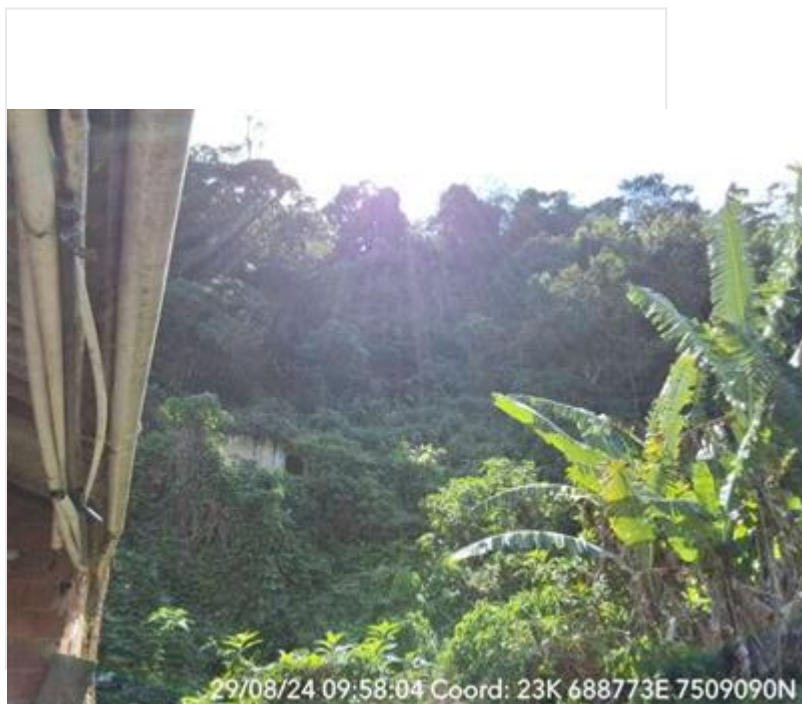
## Foto1

**Casa ao lado do no. 267s**

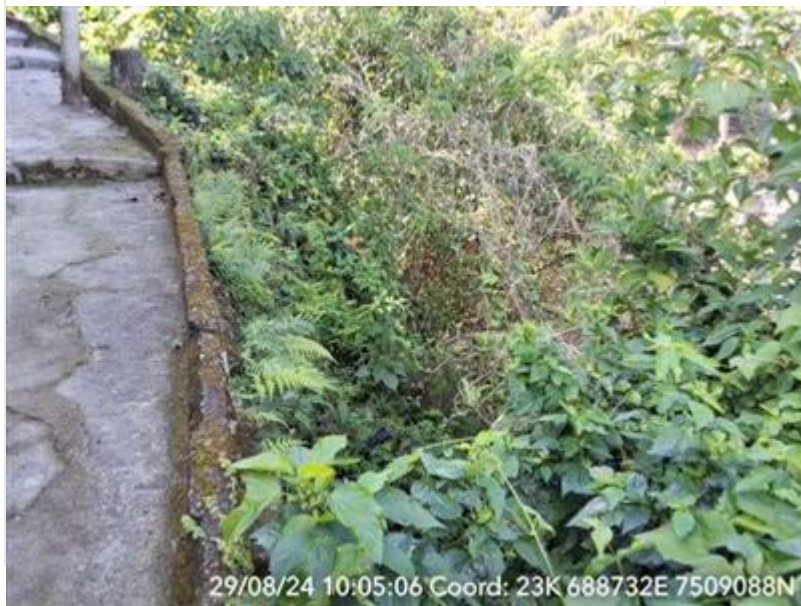
Foto2

**Escorregamento à jusante da servidão.**

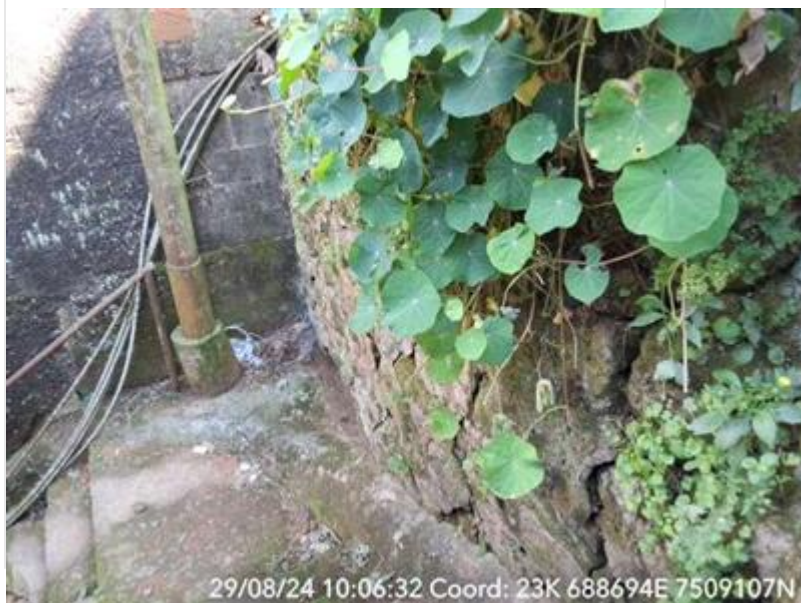
Foto3

**Muro necessita de reparo.**

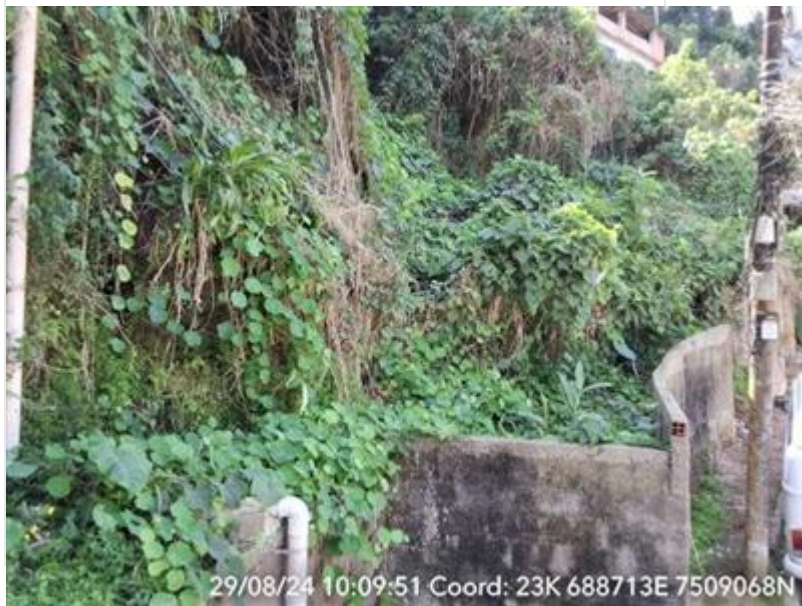
Foto4

**Necessita de um muro de contenção.**
