FICHA DE CAMPO

**PT\_D1\_CENTRO\_252\_DSS\_JP\_MR\_\_2**

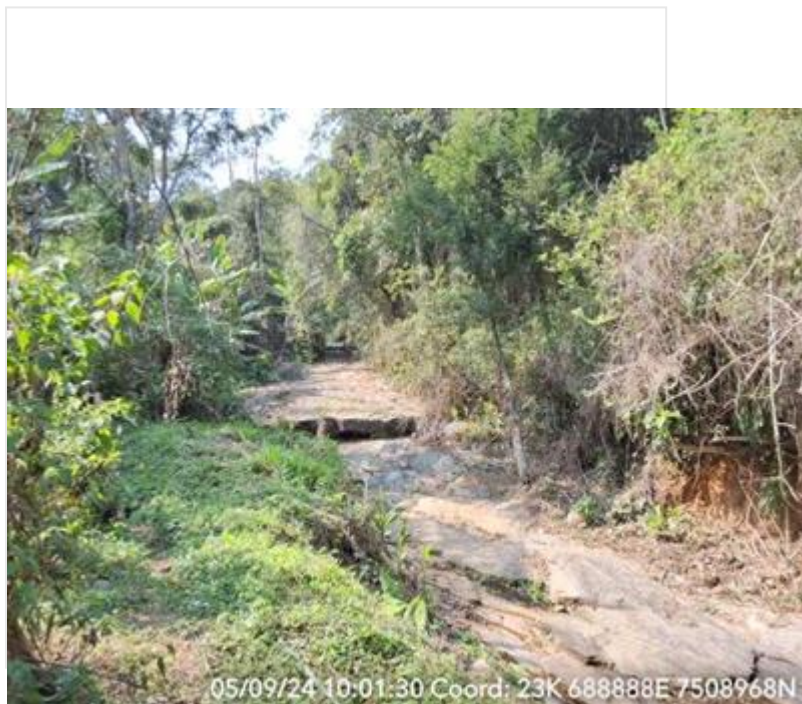
## Foto1

**Movimento de massa em 2022.**

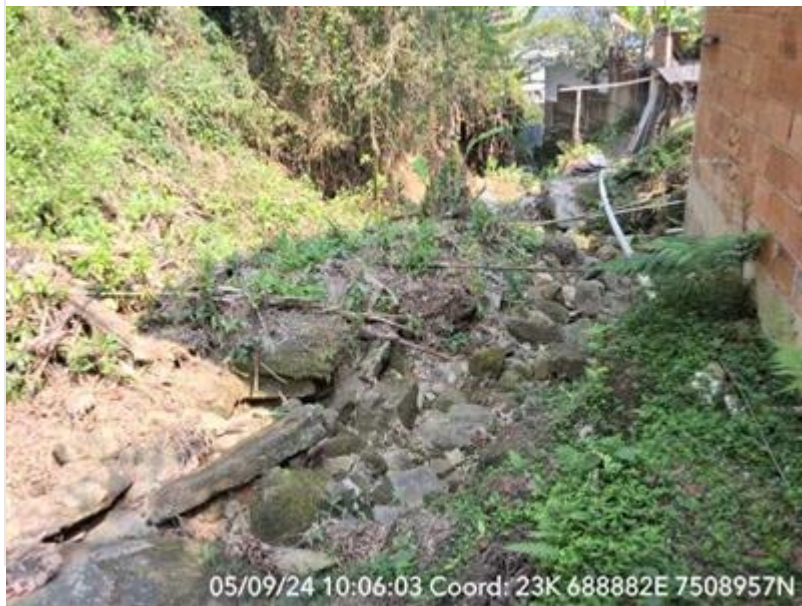
Foto2

**Assoreamento do rio.**

**Desassoramento do rio. Area nao edificada.**
