FICHA DE CAMPO

**PT\_D1\_CENTRO\_252\_DSS\_LT\_MR\_\_2**

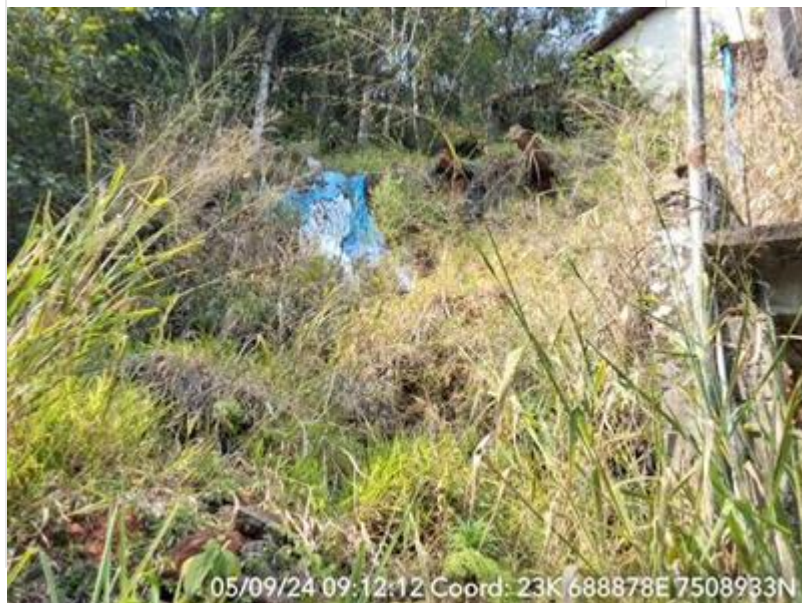
## Foto1

**Cicatriz do deslizamento.**

**Cicatriz do deslizamento: solo grampeado e muro de concreto armado. Talude a jusante: cortina atirantada. Refazer o muro inclinado.**

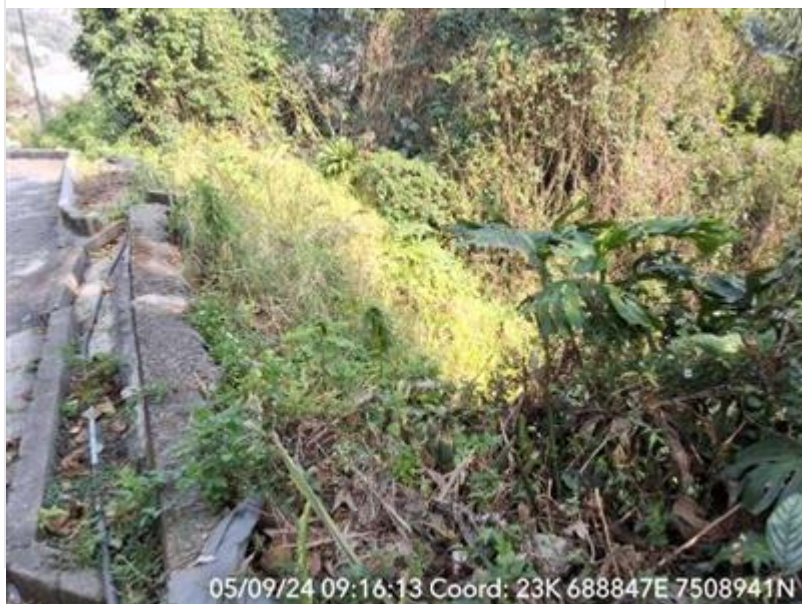
Foto2

**Acesso obstruído parcialmente.**

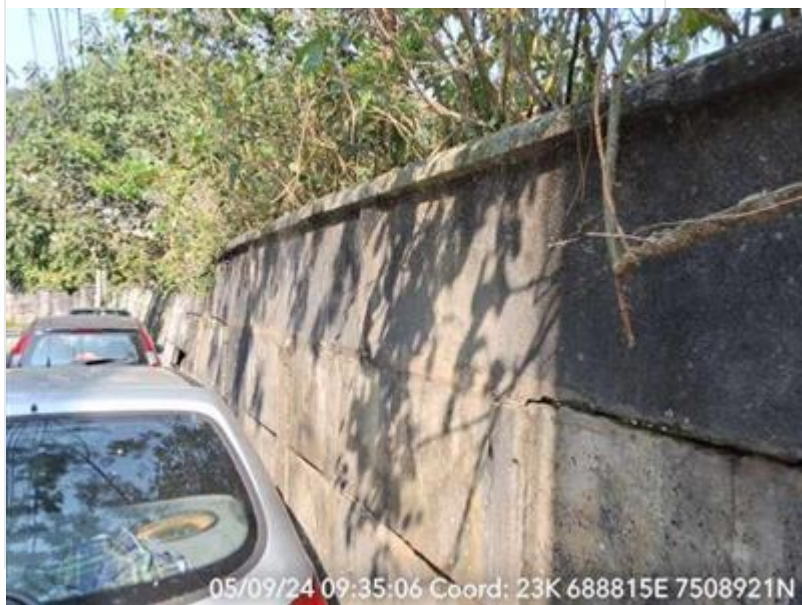
Foto3

**Muro inclinado.**
