FICHA DE CAMPO

**PT\_D1\_CENTRO\_253\_DSS\_PG\_TB\_\_3**

**Escorregamento abaixo da rua: cortina atirantada e solo grampeado abaixo (em todo o anfiteatro). No maciço rochoso fraturado: contrafortes, tela chumbada e barreira dinamica para proteger as moradias à jusante. Drenagem em TODO o polígono.**

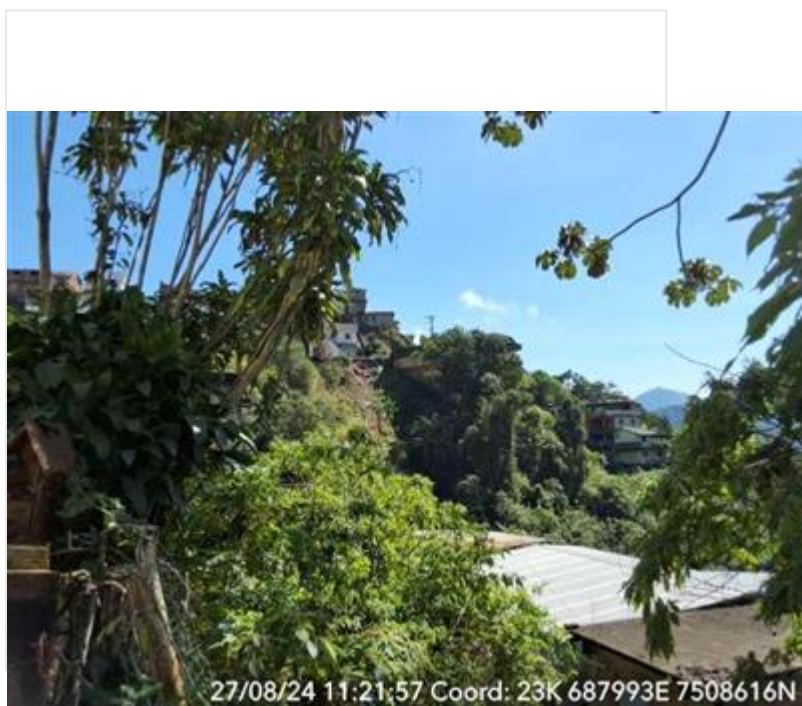
## Foto1

**Escorregamento abaixo da rua.**

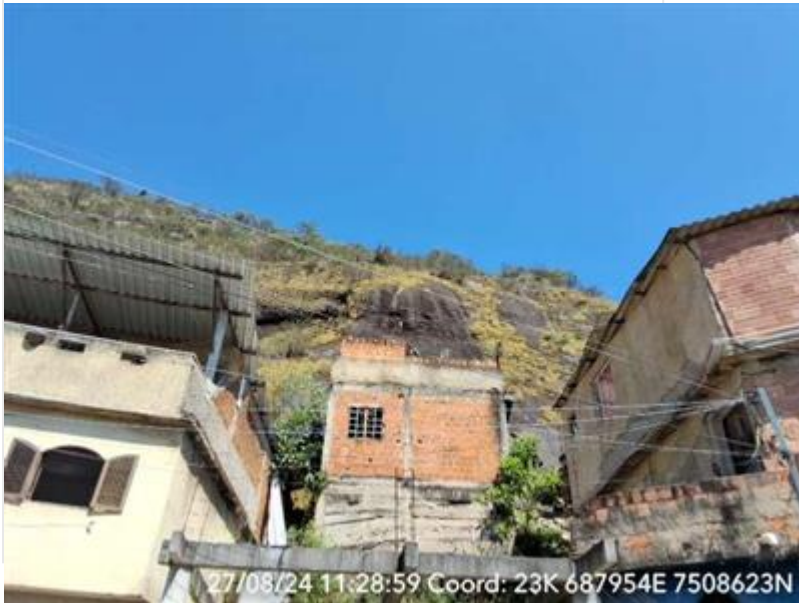
Foto2

**Maciço rochoso fraturado.**

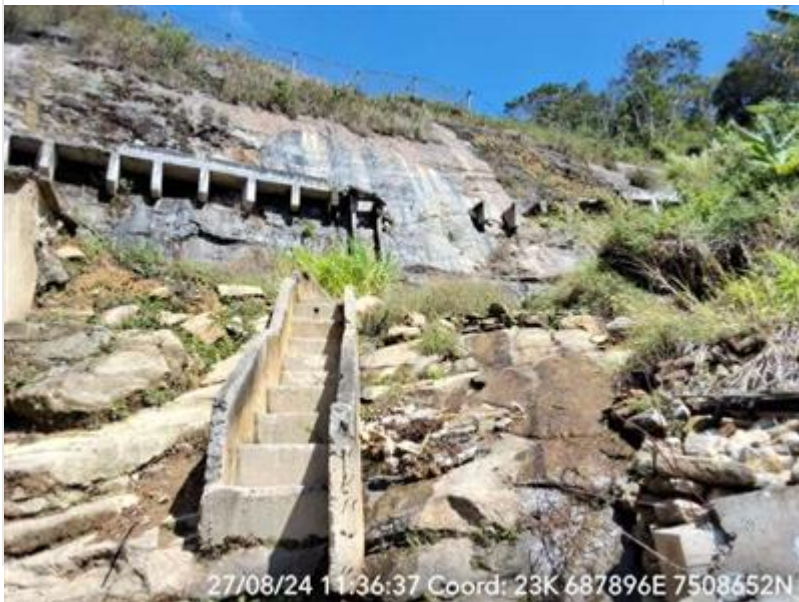
Foto3

**Drenagem necessita ser refeita.**
