FICHA DE CAMPO

**PT\_D1\_CENTRO\_253\_DSS\_PG\_TB\_\_4**

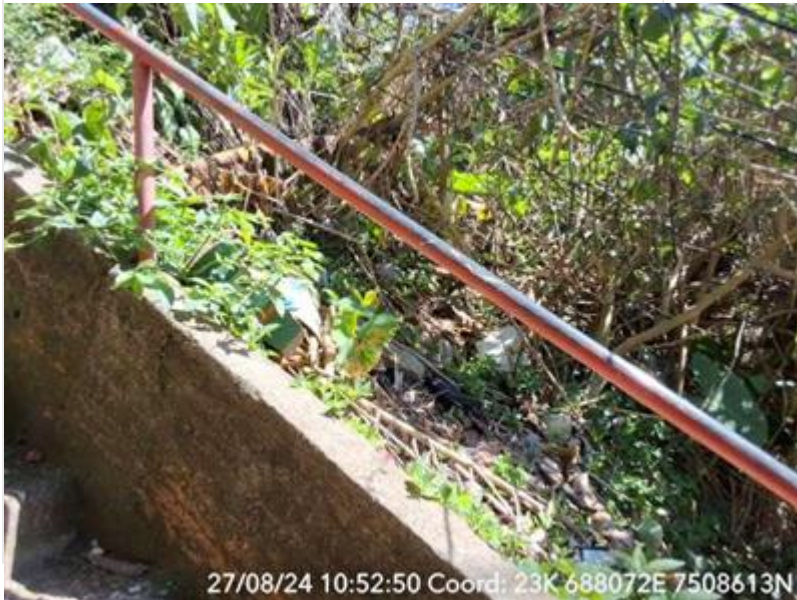
## Foto1

**Vegetação inclinada e lixo em encosta com declividade acentuada.**

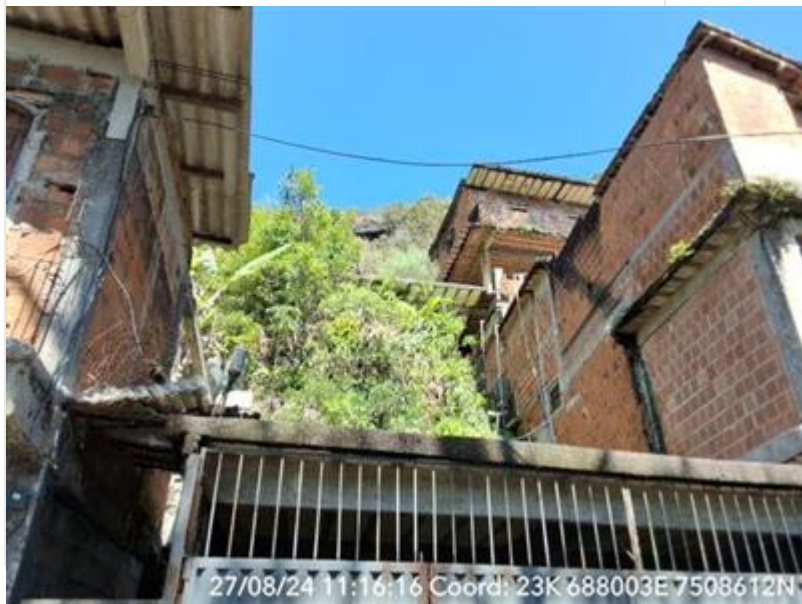
Foto2

**Maciço rochoso fraturado com bloco destacado.**

**Na servidão Maria Aparecida Zancanelli Baptista: retaludamento e hidrossemeadura. No final da rua (viradouro): muro abaixo da via; refazer concreto projetado. Contraforte e tela chumbada no maciço rochoso fraturado. Drenagem em todo o polígono.**
